Mairie de SOYAUX
235 avenue du Général DE GAULLE
16800 SOYAUX

Lieu **Annexes école JEAN MOULIN**
étudié : 70 rue des Lilas
16800 SOYAUX

DIAGNOSTIC VISUEL DES CHARPENTES
POUR PROJET PHOTOVOLTAIQUE

Rédigé en janvier 2023
Etabli par L. VILLARD
Vérifié par V. BOUTTEMY
Nombre de pages : 26
Affaire : 22139

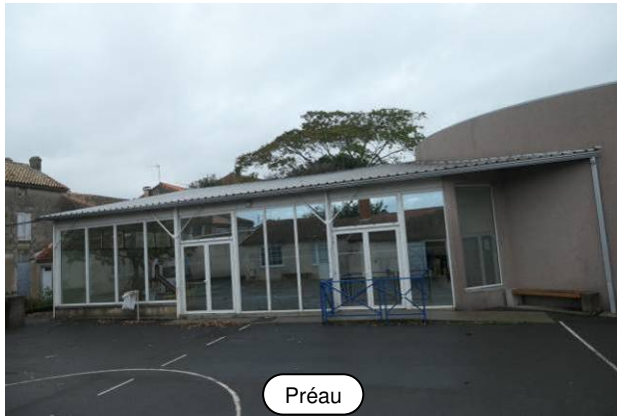
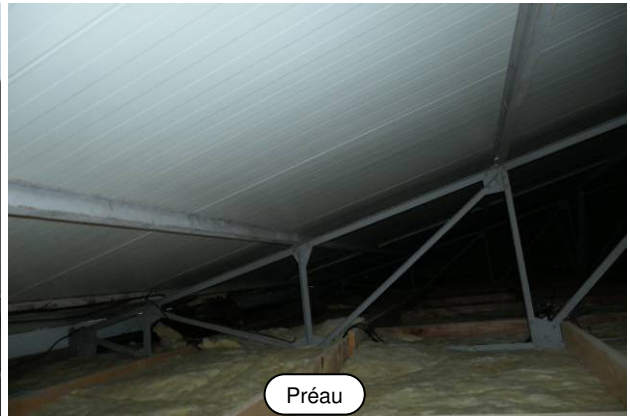
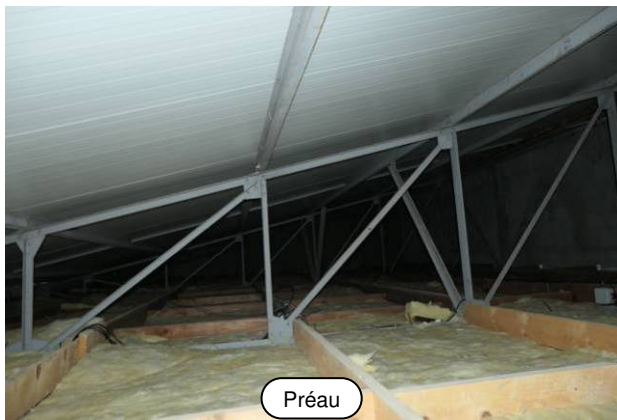
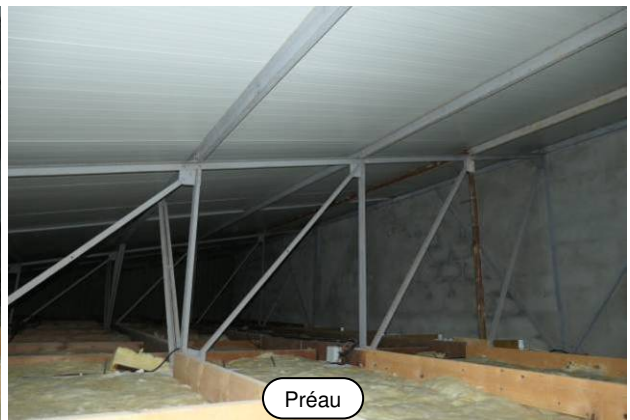
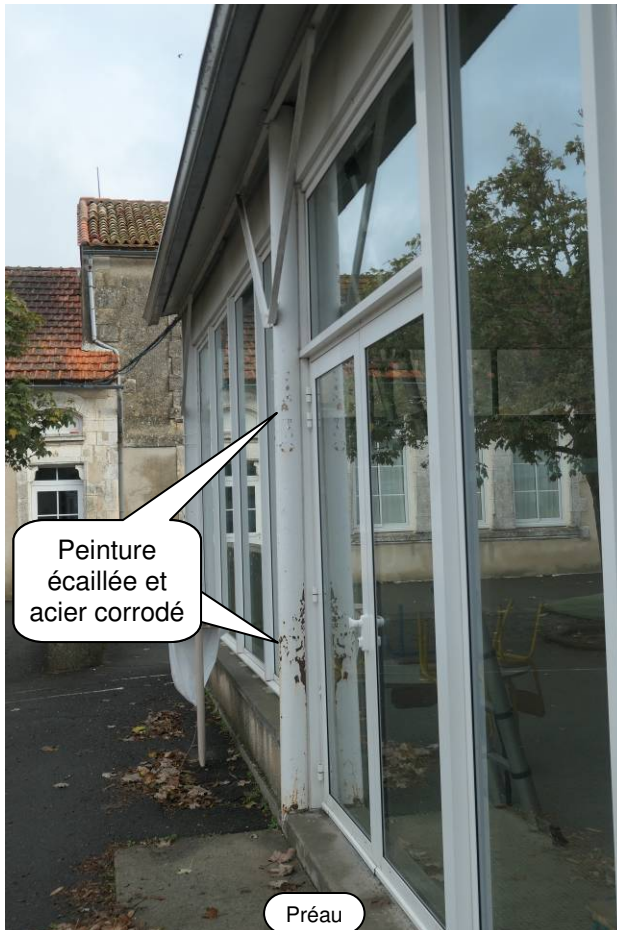
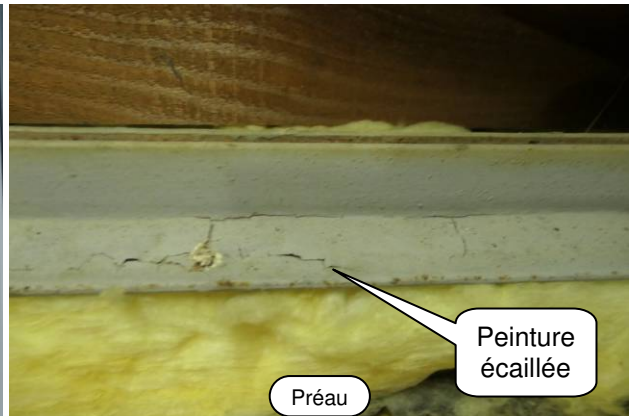
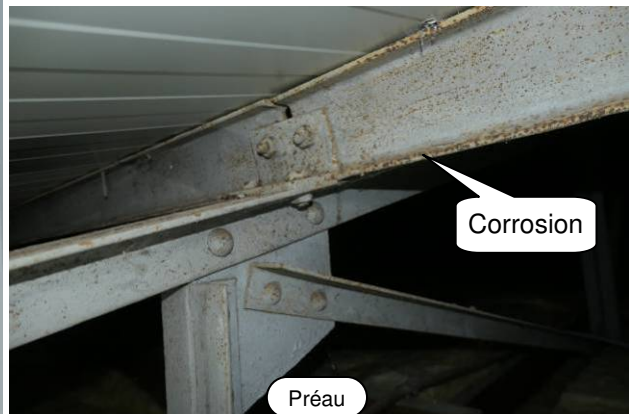
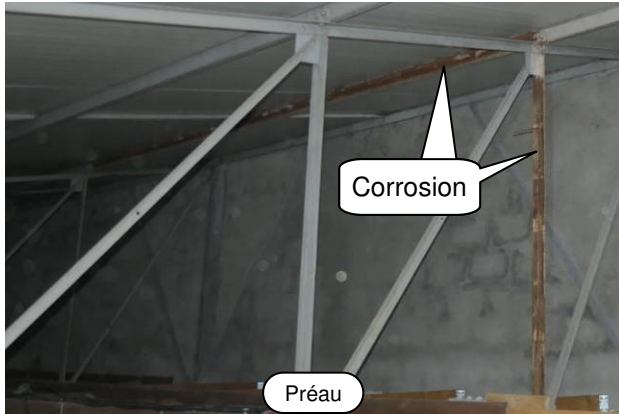
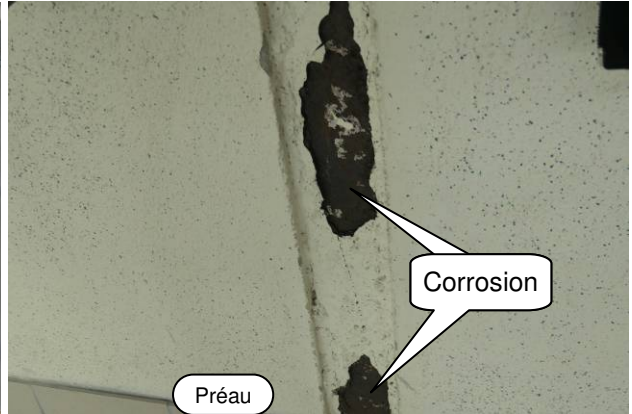
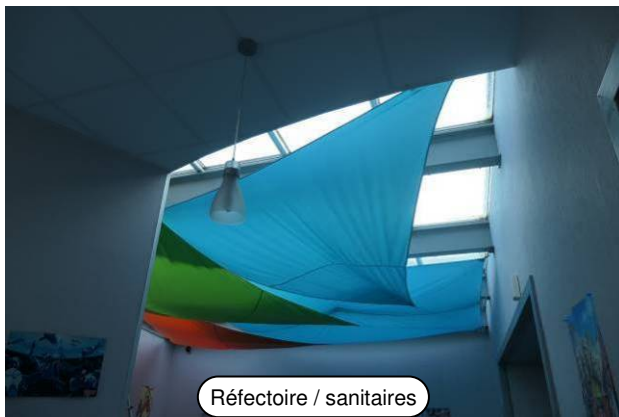
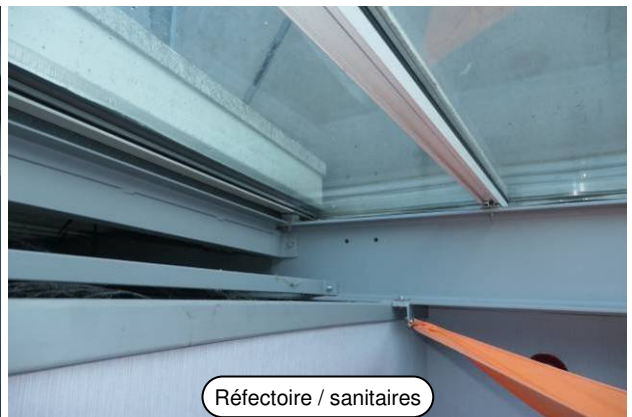
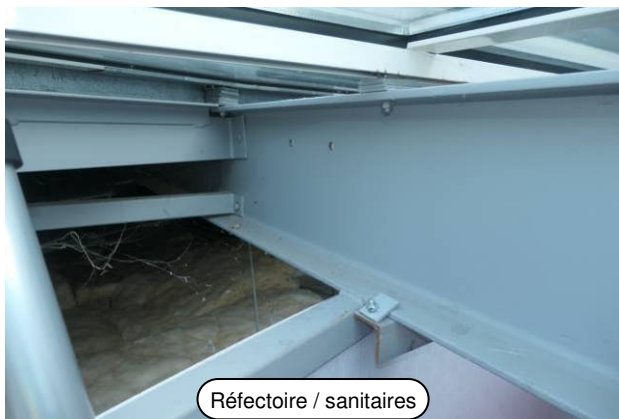
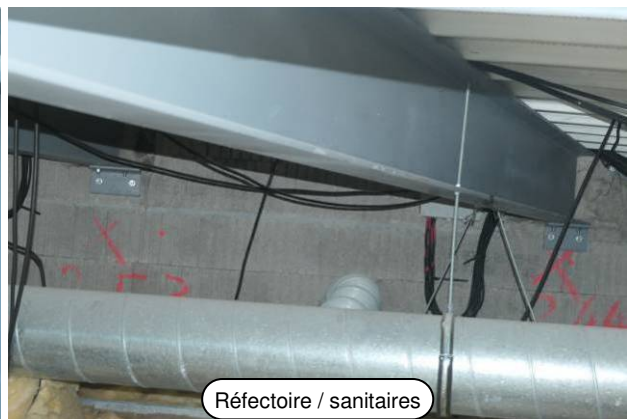
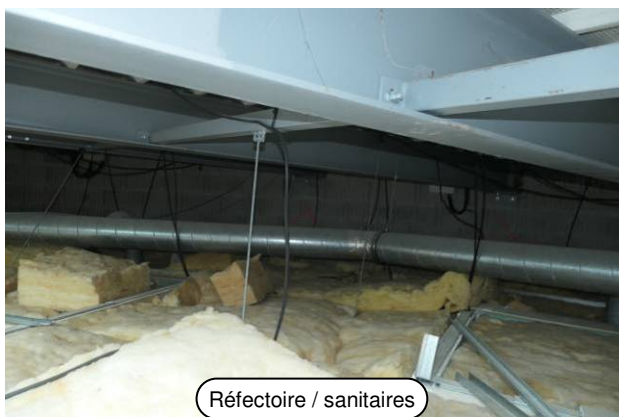
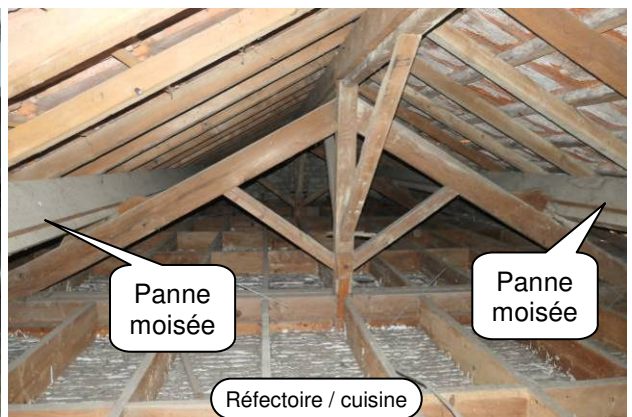
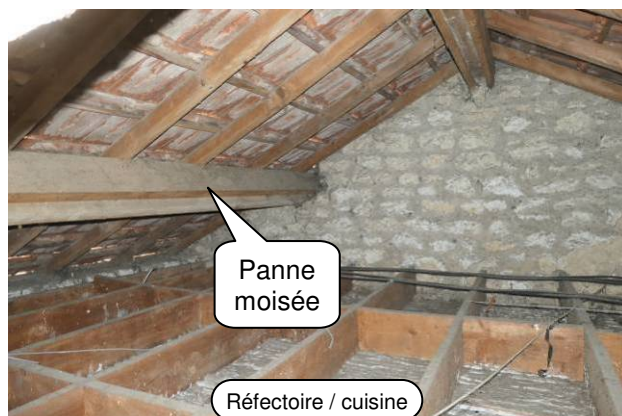
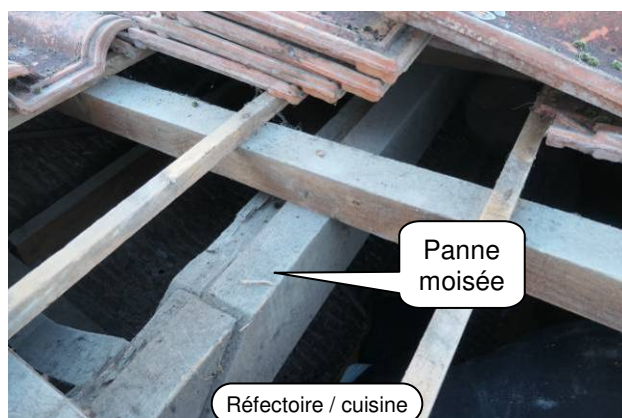
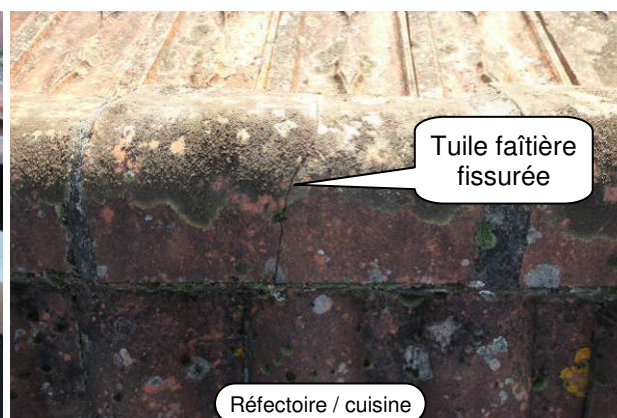
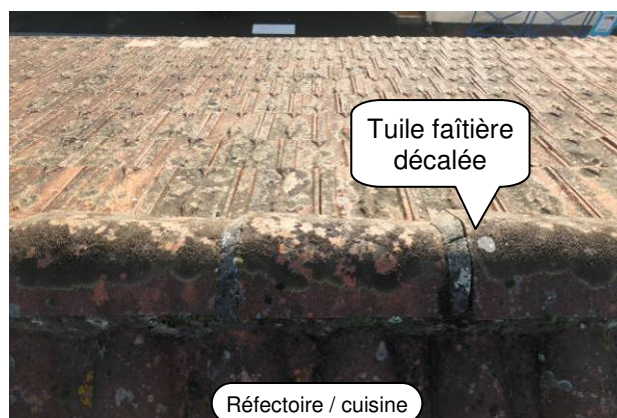
- Préau : Nous n'avons pas relevé de pathologies notables, hormis localement de la corrosion et de la peinture écaillée.
- Réfectoire / sanitaires : aucune pathologie notable n'a été constatée.
- Réfectoire / cuisine : Les pannes sont renforcées par moisage. L'ensemble de la charpente bois ne présente pas de pathologies notables.

Nous avons relevé uniquement de légers décalages et quelques fissures sur les tuiles faitières.

Les charpentes de cette zone ne montrent pas de signe de sous-dimensionnement sous le chargement actuel.

Cependant, concernant les charpentes métalliques, le projet de mise en place de panneaux photovoltaïques en toiture amène à une augmentation des charges. En plus des charges de couverture existantes, il faudra prendre en compte le poids de ces panneaux qui est de 15 daN/m². Les charpentes métalliques seront donc vérifiées par le calcul.

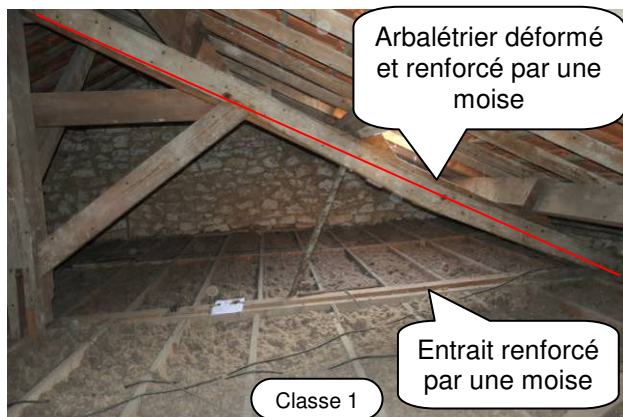
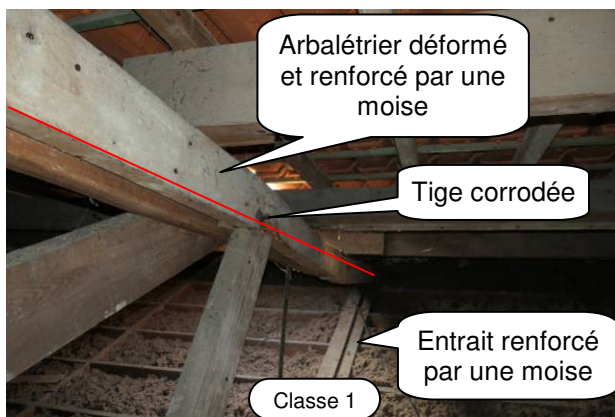
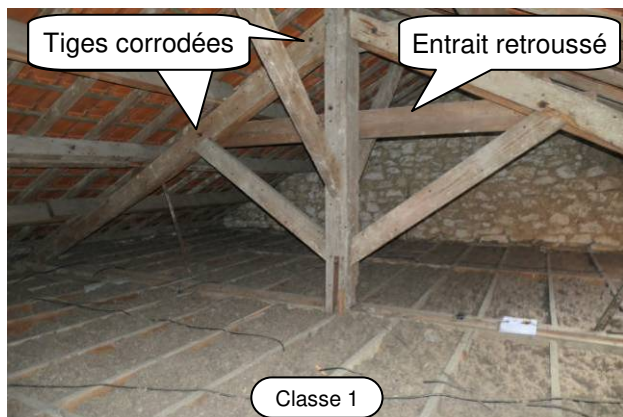
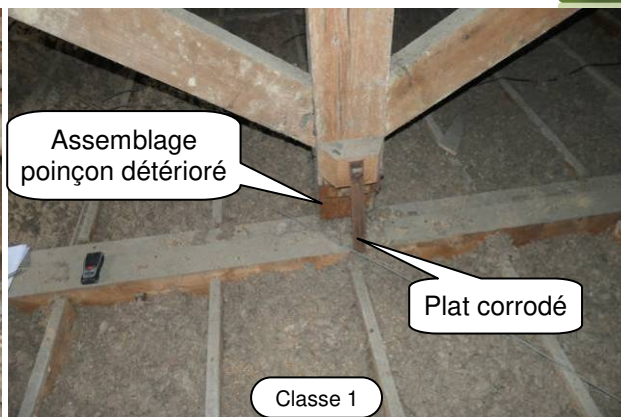
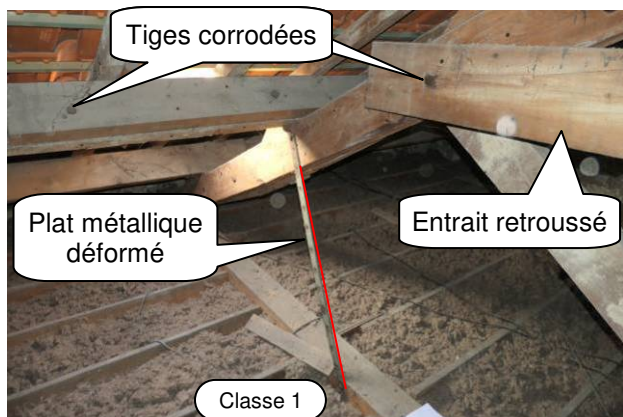
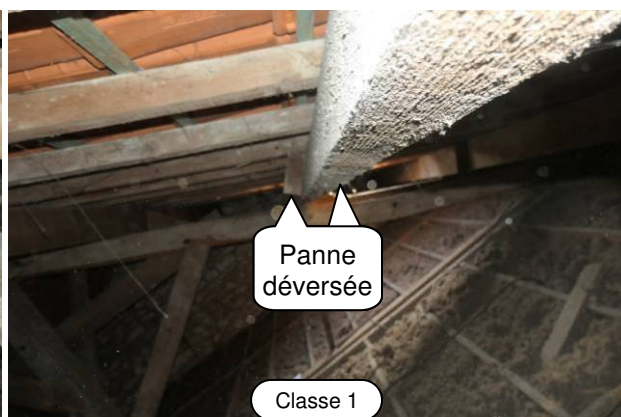
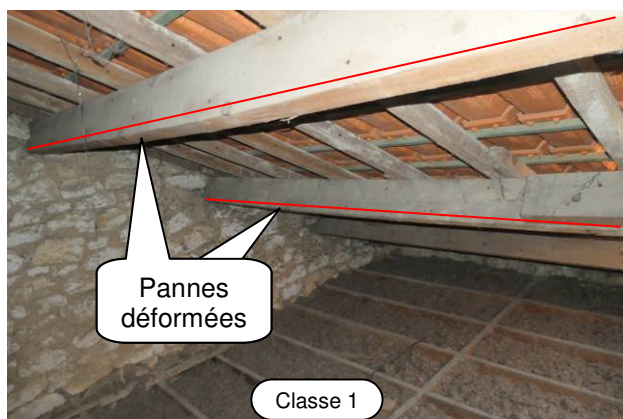
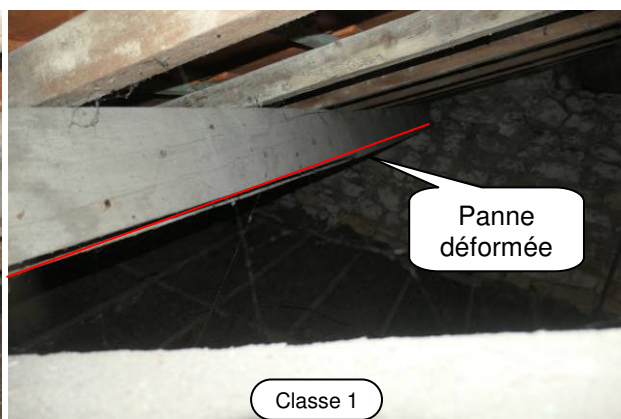
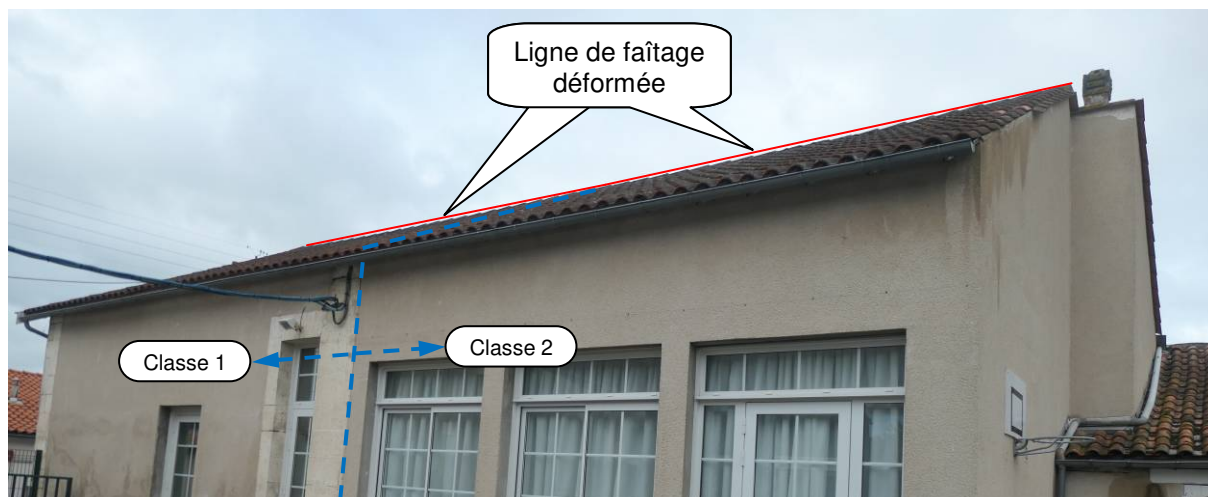
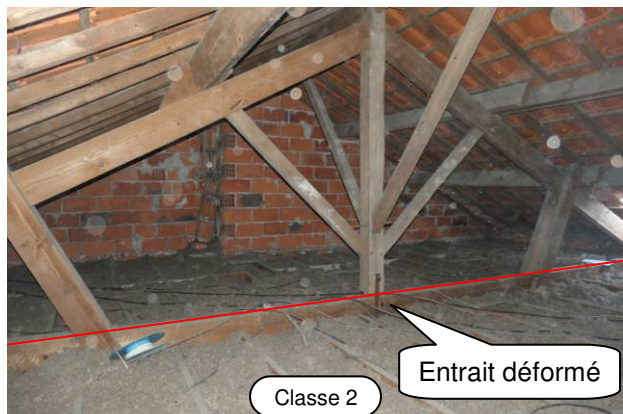
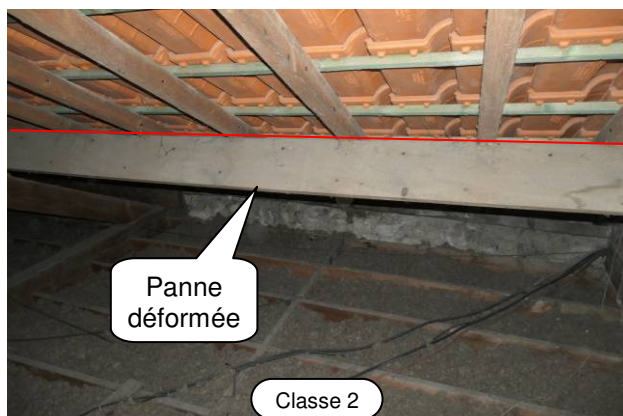
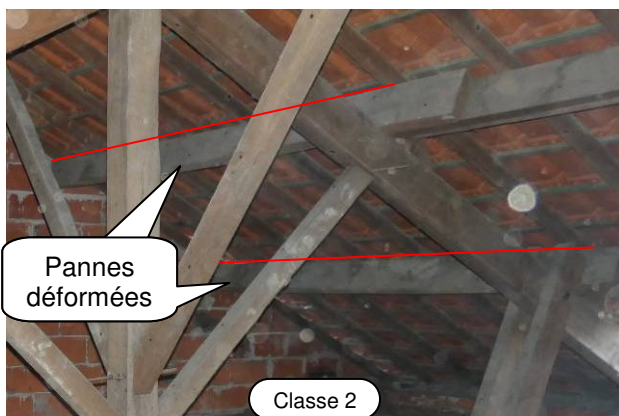
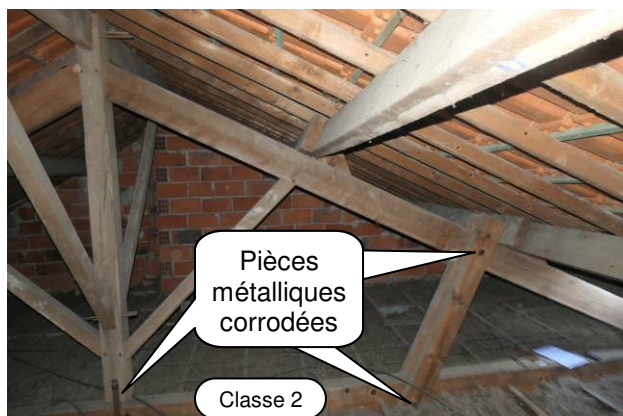
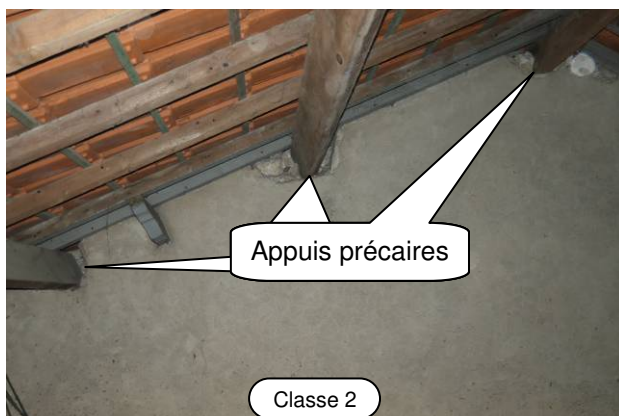
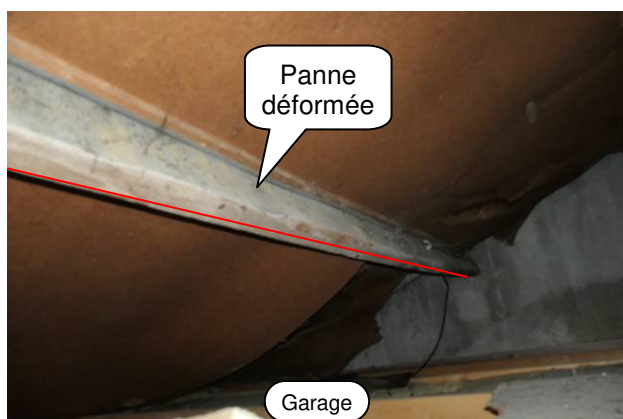
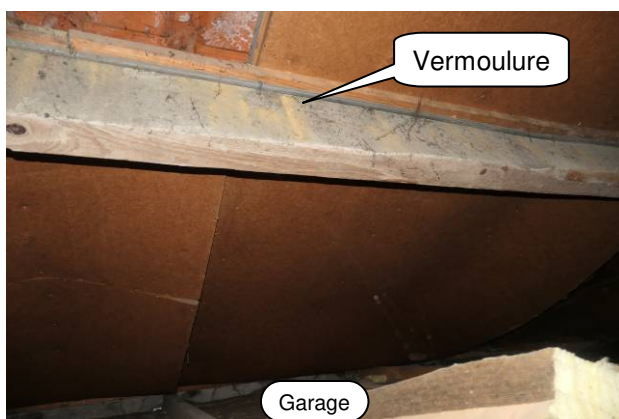
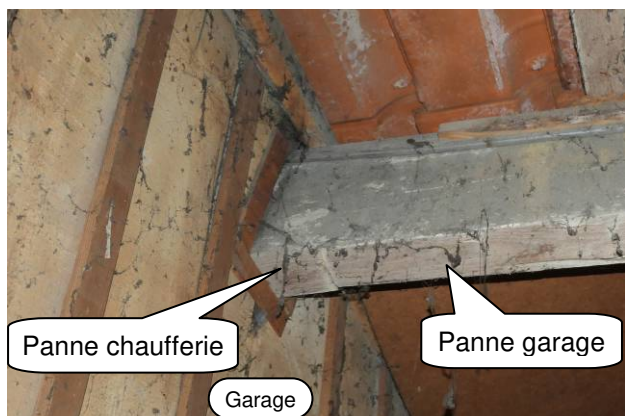
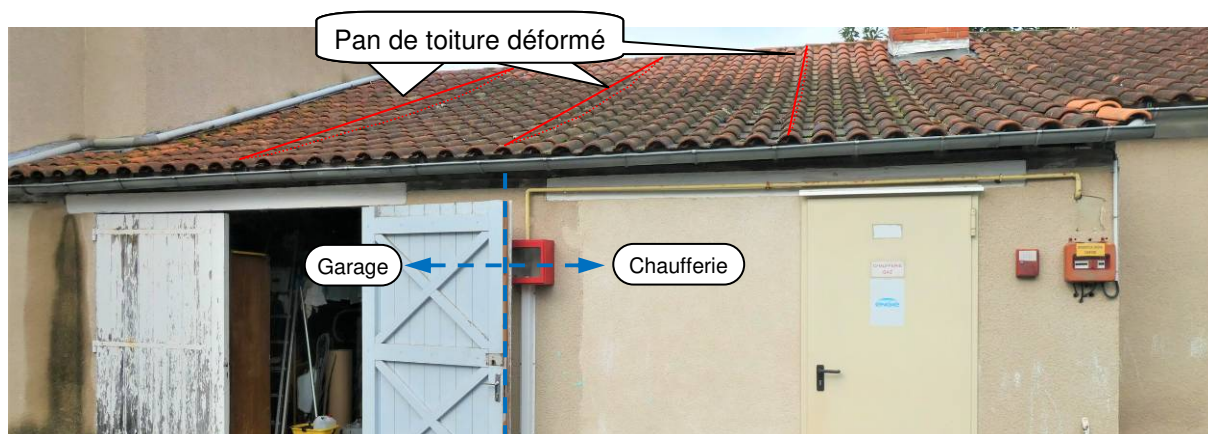
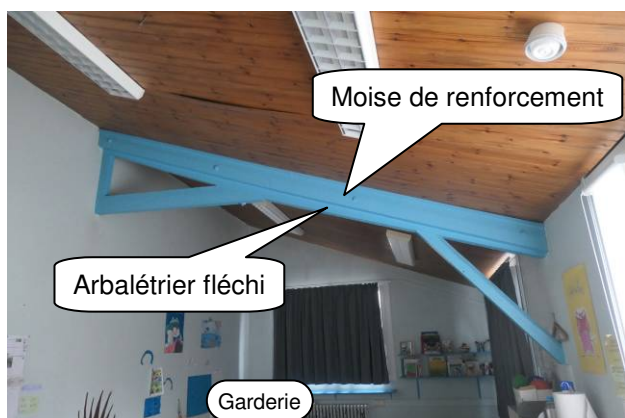
Nous avons constaté que la ferme existante est renforcée :

- Arbalétriers de ferme fortement déformés, et renforcés par une simple moise.
- Entrait de ferme renforcé par une simple moise.
- Renforcement de la ferme par un nouvel entrain retroussé, à la jonction contrefiche/arbalétrier.
- Assemblage entre le poinçon et l'entrait de ferme complètement détérioré, et renforcé par un plat métallique.

Les plats métalliques sont déformés, et n'ont donc pas d'utilité en l'état.

Les pannes sont fléchies et déversées.

Les pièces métalliques, des assemblages de la charpente, sont corrodées.

La ligne de faitage est légèrement déformée.

La ferme est fléchie (entrait déformé, et déformation de la ligne de faitage et du pan de toiture).

Les pannes sont légèrement déformées.

Les appuis de panne sur les murs sont précaires.

Les pannes, visibles dans le garage, sont vermoulées et déformées.

L'arbalétrier fléchi a été renforcé par une double moise. Le renforcement semble efficace.

Les charpentes des classes 1 et 2, du garage et de la chaufferie montrent leur limite sous le chargement actuel. Pour justifier une possible conservation des charpentes avec les charges projetées, une vérification par le calcul est réalisée par la suite.

La charpente de la garderie ne manifeste pas de signe de sous-dimensionnement sous les charges actuelles. Cependant, l'état des pannes n'ayant pu être constaté, nous recommandons un contrôle de ces dernières, et une reprise des pathologies éventuelles relevées.

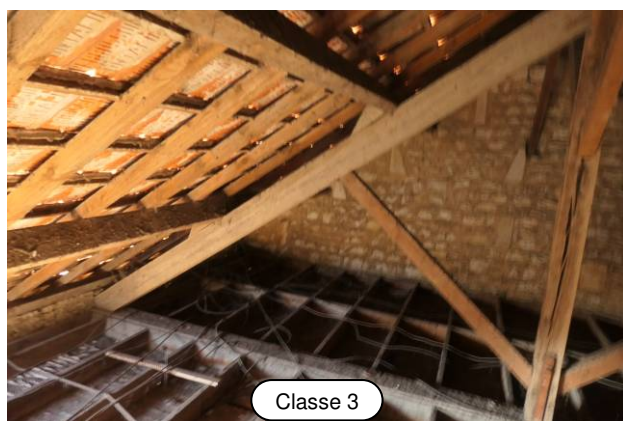
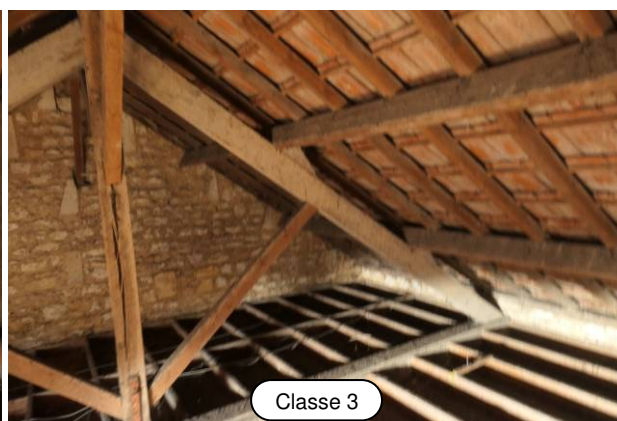
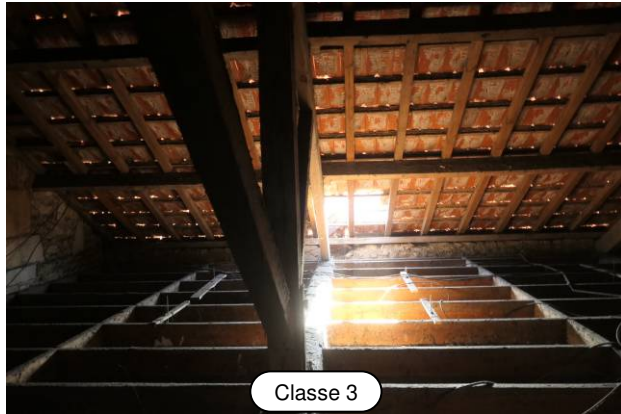
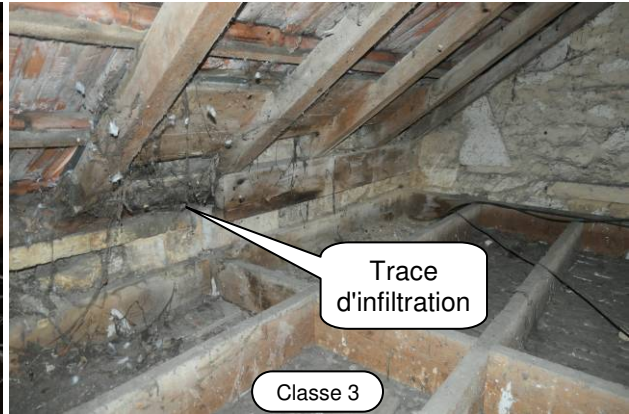
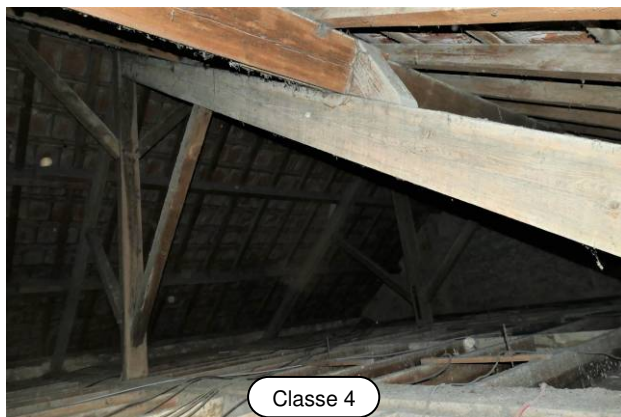
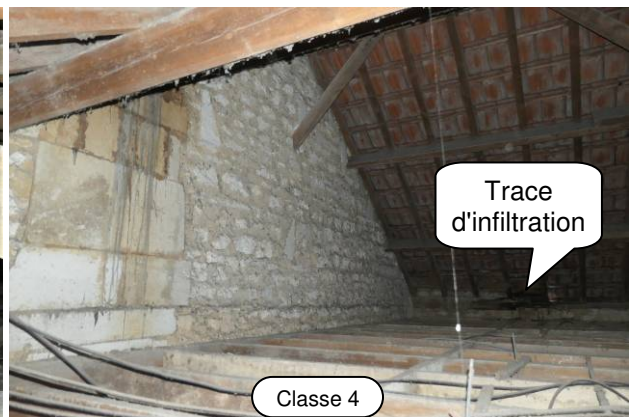
Aucune pathologie notable n'a été relevée sur les charpentes de cette zone, hormis des traces d'infiltrations en bas de pente Nord, de part et d'autre du mur de refend.

Les charpentes, de ces classes 3 et 4, ne montrent pas de sous-dimensionnement sous le chargement actuel. Nous préconisons simplement un contrôle de l'étanchéité de couverture.

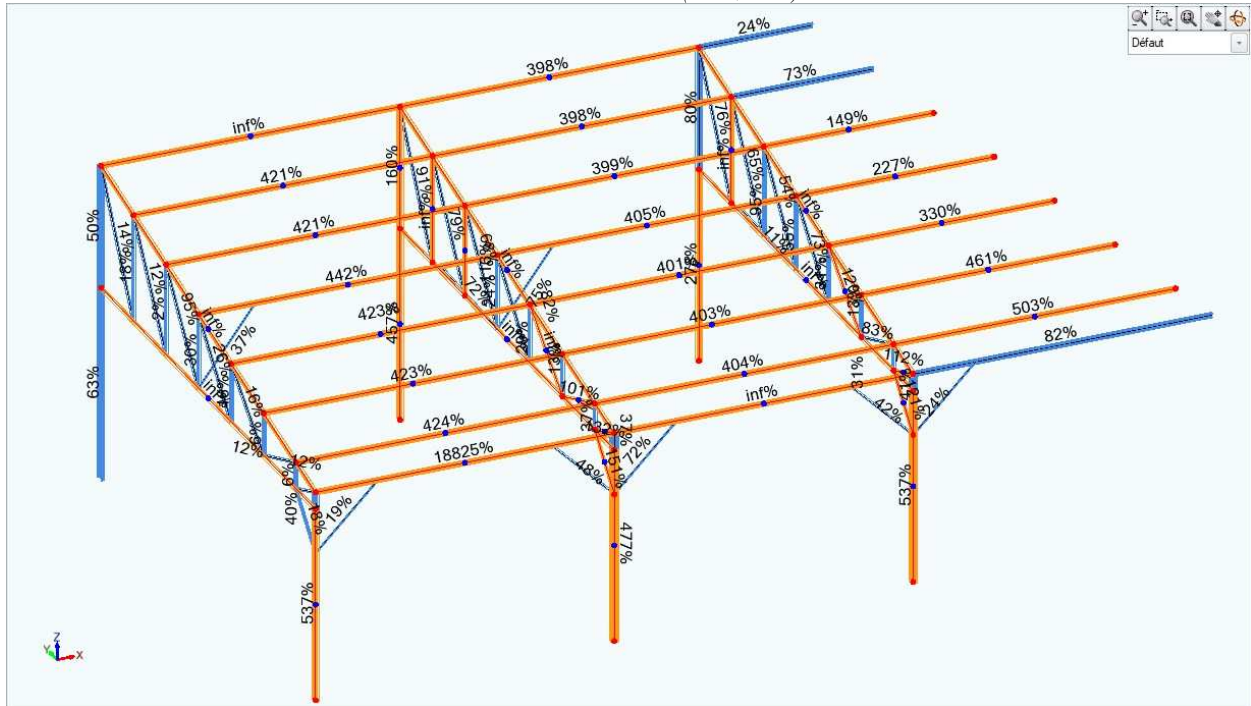
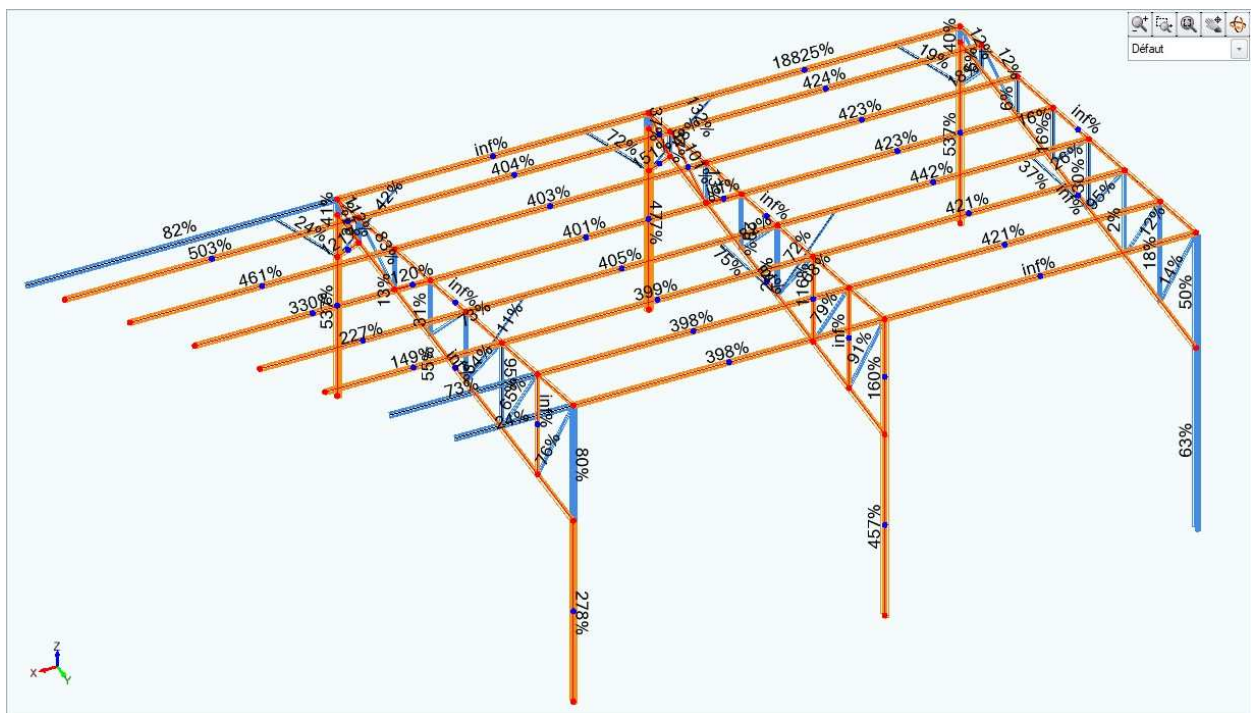
Taux de travail maximum (ELU, ELS)

— : élément de charpente métallique avec taux de travail supérieur à 100%

Au vu des taux de travail obtenus suite à la vérification par le calcul, la justification de la charpente existante du préau engendrerait un renforcement complexe et une intervention de travaux lourde. Nous préconisons donc, pour permettre l'installation de panneaux photovoltaïques, une réfection à neuf de cette charpente.

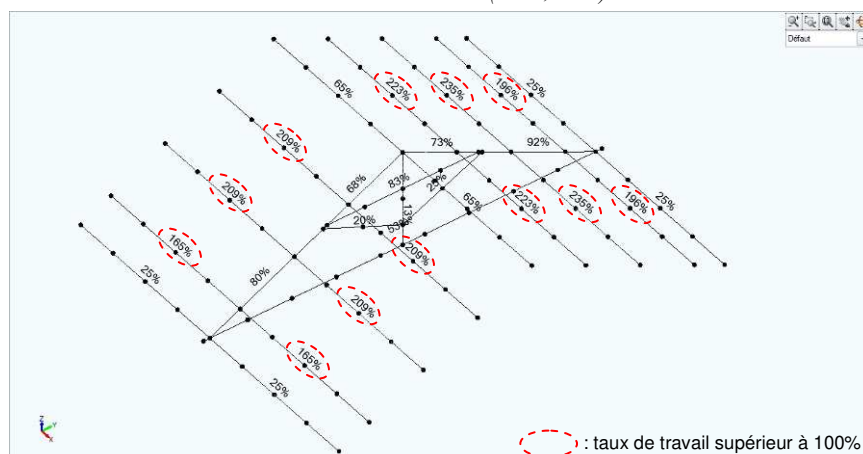
Taux de travail maximum (ELU, ELS)

Nota :
 Seules les moises déjà existantes, renforçant la ferme d'origine, ont été modélisées pour la vérification par le calcul.

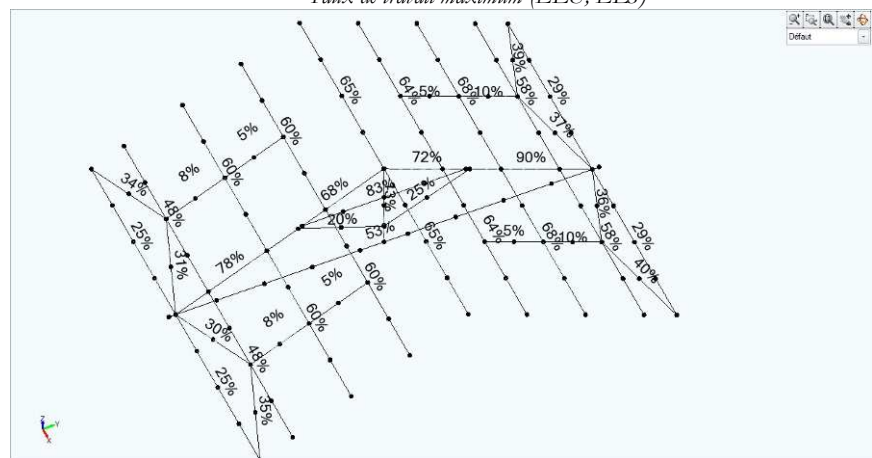
Taux de travail maximum (ELU, ELS)

La vérification par le calcul montre que l'ajout d'anti-dévers, entre pannes, suffit pour les justifier. Il est donc possible de conserver les pannes existantes malgré leur léger fléchissement.

Modification de la charpente de la classe 1 :

- Ajout d'anti-dévers entre pannes.

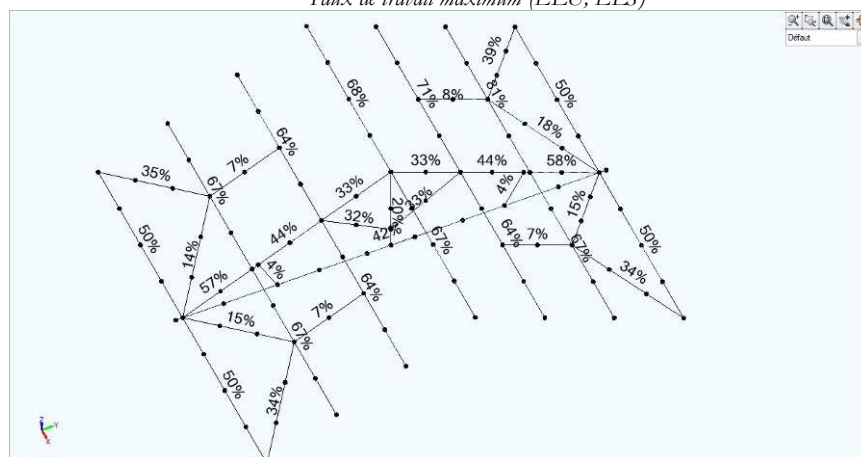
Taux de travail maximum (ELU, ELS)

La vérification par le calcul montre que l'ajout d'anti-dévers, entre pannes, suffit pour les justifier. Il est donc possible de conserver les pannes existantes, malgré leur léger fléchissement.

Modification de la charpente de la classe 2 :

- Ajout d'anti-dévers entre pannes.
