Lieu **Ecole Antoine de SAINT-EXUPERY**
étudié :

DIAGNOSTIC VISUEL DES CHARPENTES
POUR PROJET PHOTOVOLTAIQUE

Rédigé en janvier 2023
Etabli par L. VILLARD
Vérifié par V. BOUTTEMY
Nombre de pages : 12
Affaire : 22139

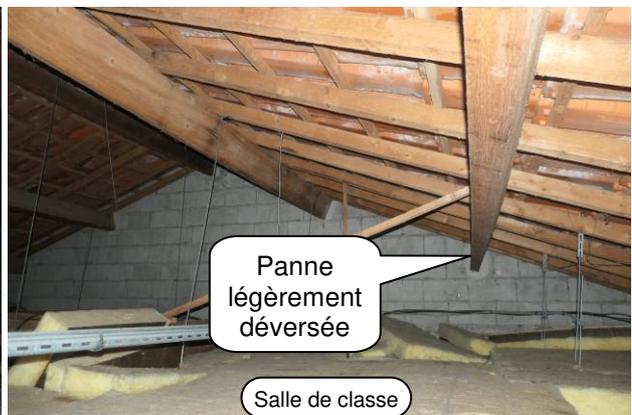
Salle de classe

Au-dessus de la classe de classe, nous avons relevé un léger dévers des pannes.

Panne légèrement déversée

Nous recommandons simplement la mise en place d'anti-dévers entre pannes, ainsi qu'un renforcement par moilage, en bois massif de section 7.5*17.5h, des pannes fléchies (zone cantine).

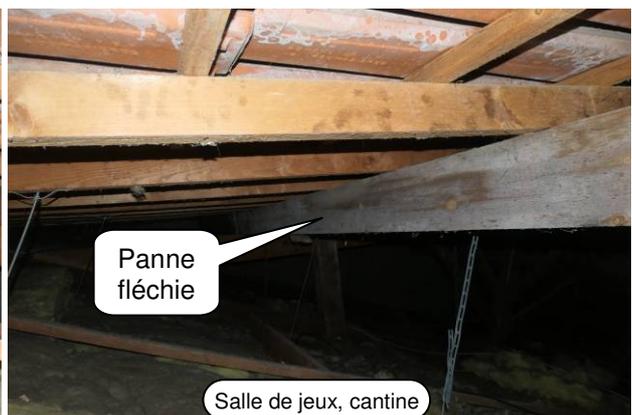
Salle de jeux, cantine

Au-dessus de la cantine, des pannes sont déformées, et la ligne de faîtage est déformée.

Panne fléchie

- Moiser les pannes fléchies avec des sections en bois massif de $7.5 \times 17.5h$ (---).
- Généraliser la mise en place d'anti-dévers (.....) entre pannes (voir ci-dessous).
- Reprendre les appuis de pannes (échantignoles soulevées).
- Réaliser un contrôle général de la charpente, et si nécessaire de reprendre les défauts constatés.

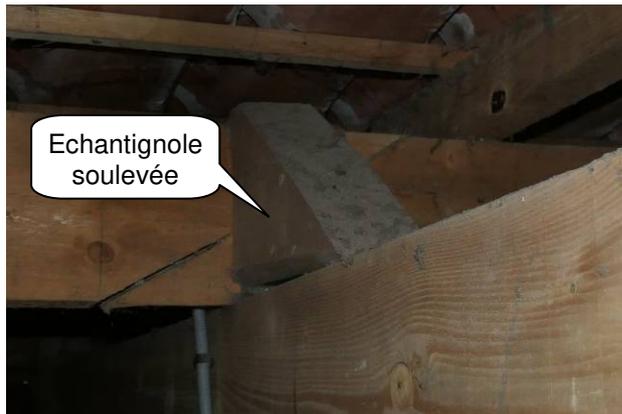
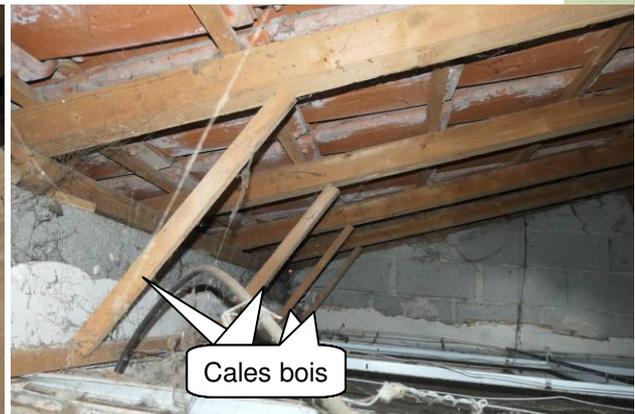
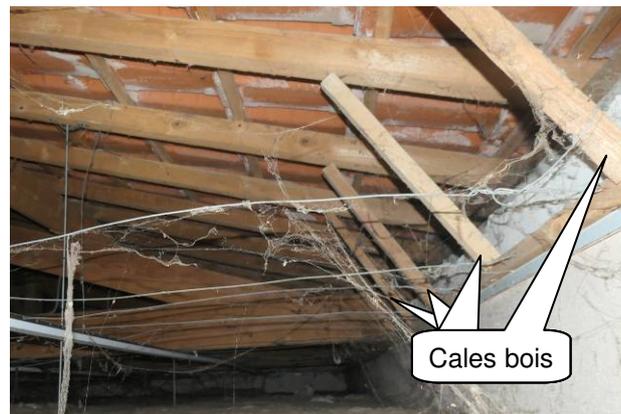
Aucune pathologie notable n'a été relevée sur cette charpente, hormis des échantignoles qui se soulèvent.

Nous avons noté la présence de cales bois entre les chevrons, et des bois filants le long des façades Est et Ouest.

Les cales bois, sous les chevrons, ne semblent pas être structurelles. L'assemblage, cales sur chevrons, n'est pas assez rigide pour créer un point de maintien des chevrons.

Nous conseillons uniquement une reprise des échantignoles.
