Ecole Jean MONNET
Rue Claude DEBUSSY
16800 SOYAUX

DIAGNOSTIC VISUEL DES PLANCHERS HAUTS SOUS COUVERTURE
POUR PROJET PHOTOVOLTAIQUE

Rédigé en janvier 2023
Etabli par L. VILLARD
Vérifié par V. BOUTTEMY
Nombre de pages : 14
Affaire : 22139

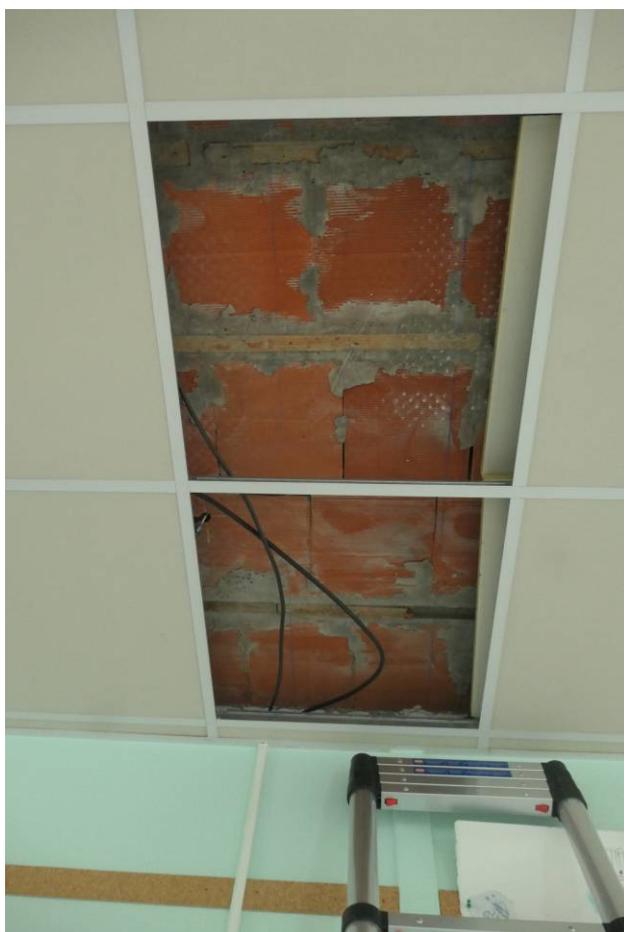
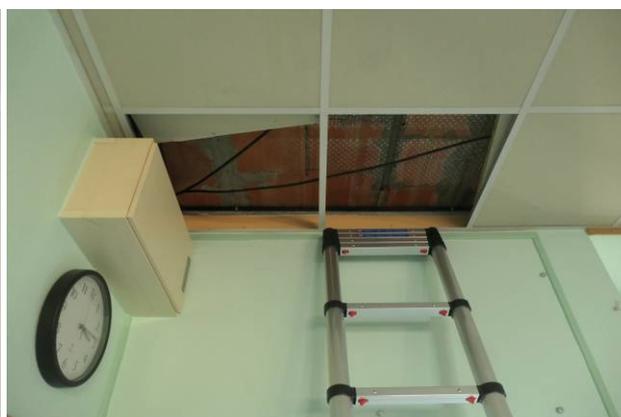
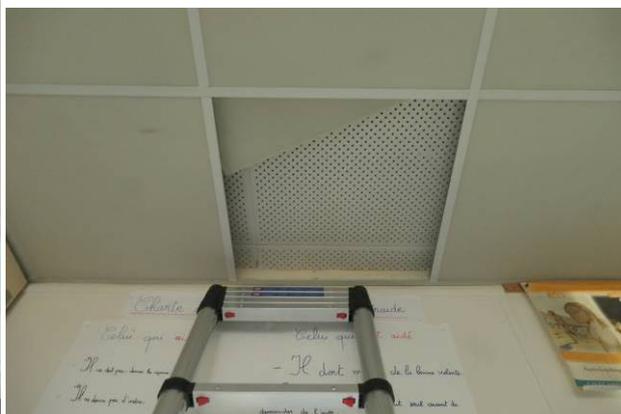
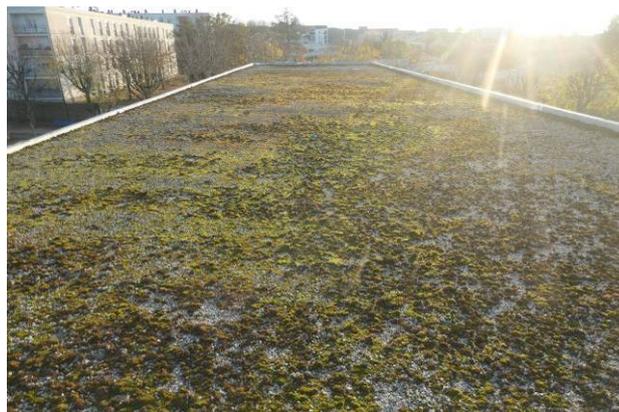
Le plancher haut R+1 de ce bâti est en béton avec coffrage brique. Il est visible en déposant des plaques de plafonds. Dans certaines classes, ce coffrage n'a pu être constaté, dû à la présence d'un ancien plafond non démontable.

Aucune pathologie notable n'a été relevée sur ce plancher haut R+1.

Le plancher haut R+1 de cette zone ne montre pas de signe de sous-dimensionnement sous le chargement actuel.

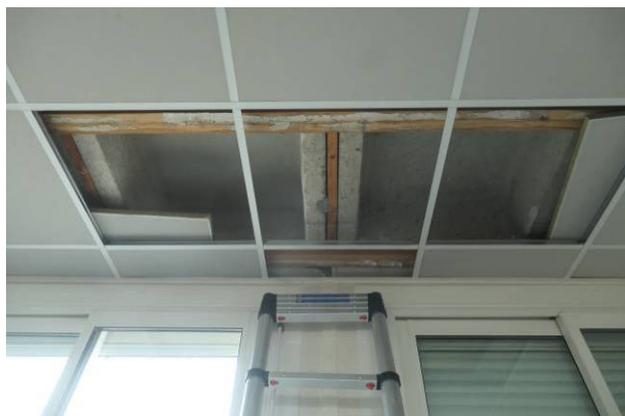
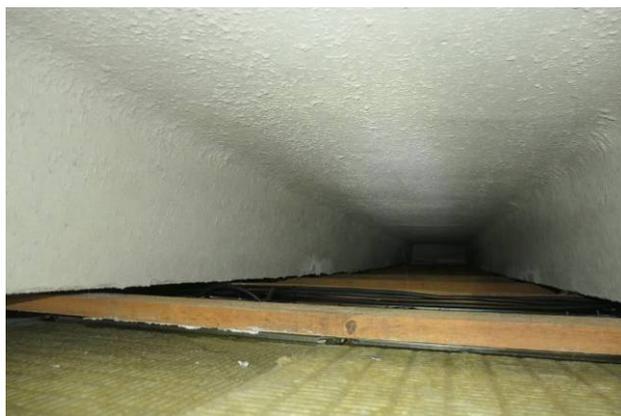
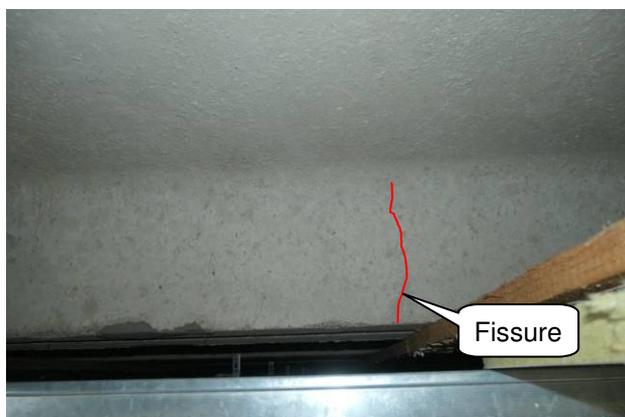
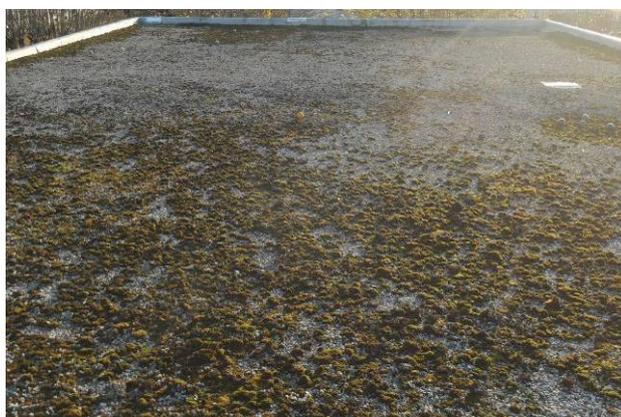
Le plancher haut R+1 de cette école est en béton avec coffrage caisson béton préfabriqué. Il est visible en déposant des plaques de plafonds. Quelques microfissures ont été relevées à mi-portée de ces coffrages caissons.

Sur ce bâti, le plancher haut R+1 ne manifeste pas de signe de sous-dimensionnement sous le chargement actuel.

Les fissures, qui restent des microfissures, démontrent une légère souplesse de ce plancher, mais ne remettent pas en question sa pérennité.

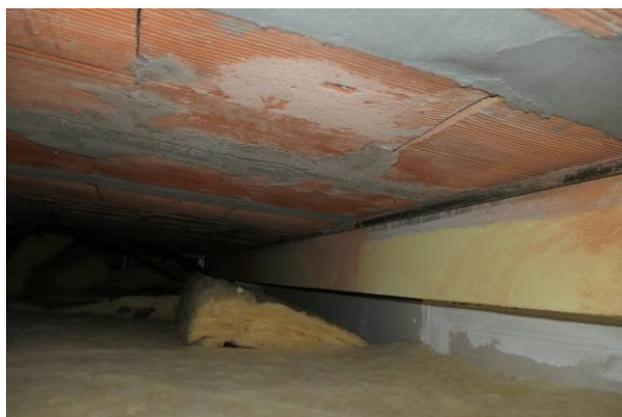
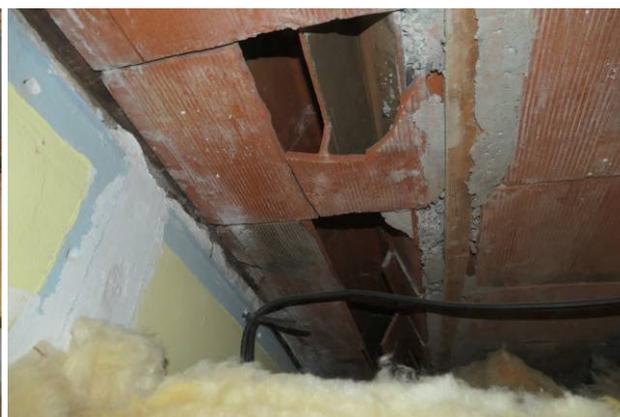
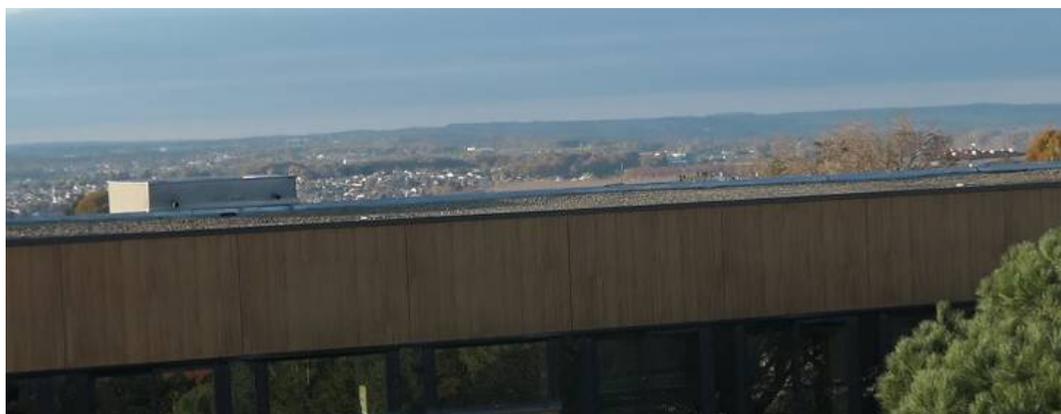
Sur cette zone, le plancher haut R+2 est en béton avec coffrage brique. Il est visible en déposant des plaques de plafonds. Certaines briques de coffrage sont cassées.

Le plancher haut R+2 de ce volume ne manifeste pas de signe de sous-dimensionnement sous le chargement actuel.

Le coffrage brique n'étant pas structurel, les briques cassées n'ont pas d'incidence sur la stabilité de ce plancher.

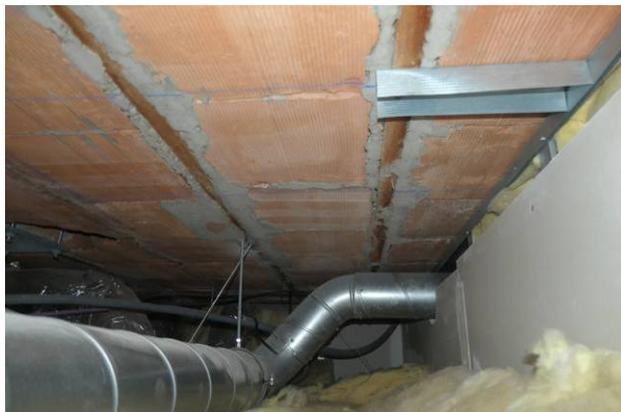
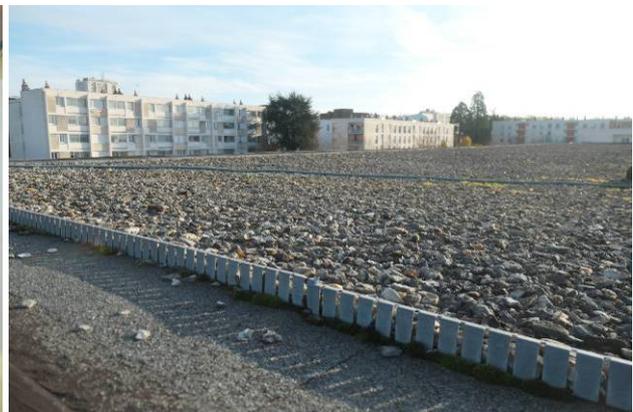
Le plancher haut R+2 de ce bâti est en béton avec coffrage brique. Il est visible en déposant des plaques de plafonds.

Aucune pathologie notable n'a été relevée sur ce plancher haut R+2.

Sur cette zone, le plancher haut R+2 semble suffisamment dimensionné sous le chargement actuel.
