**Ecole JEAN MOULIN**

**DIAGNOSTIC VISUEL DES CHARPENTES**  
**POUR PROJET PHOTOVOLTAIQUE**

Rédigé en janvier 2023  
Etabli par L. VILLARD  
Vérifié par V. BOUTTEMY  
Nombre de pages : 16  
Affaire : 22139

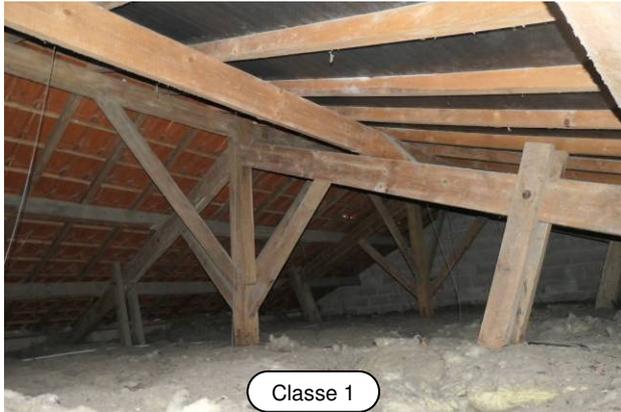
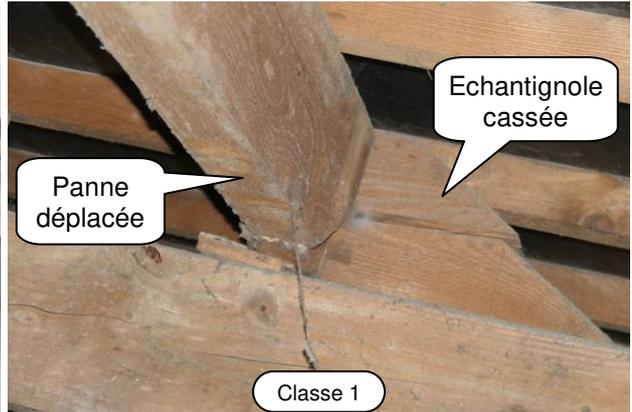
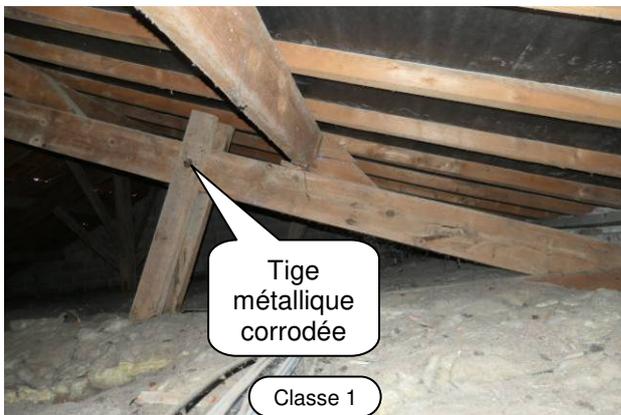
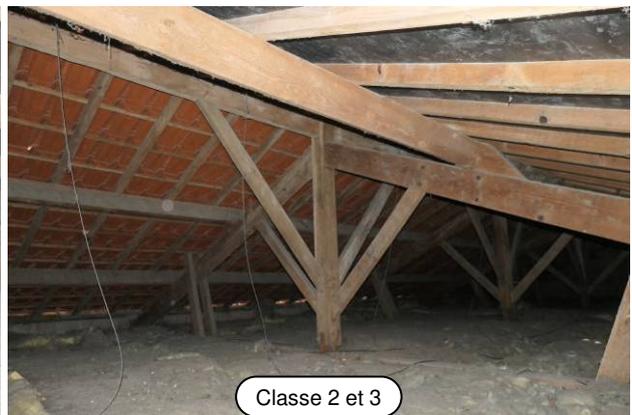
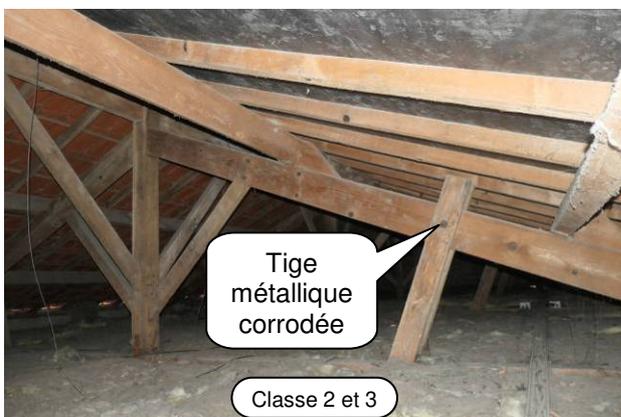
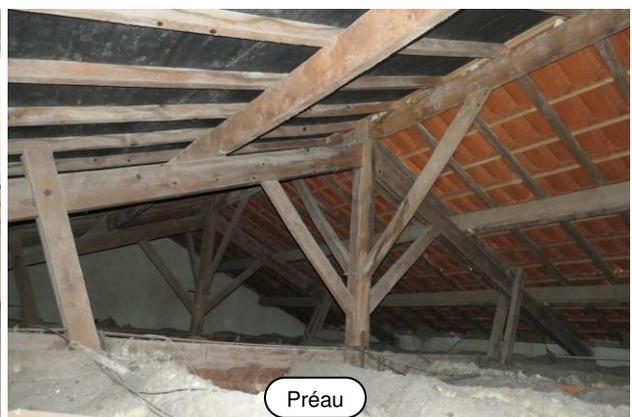
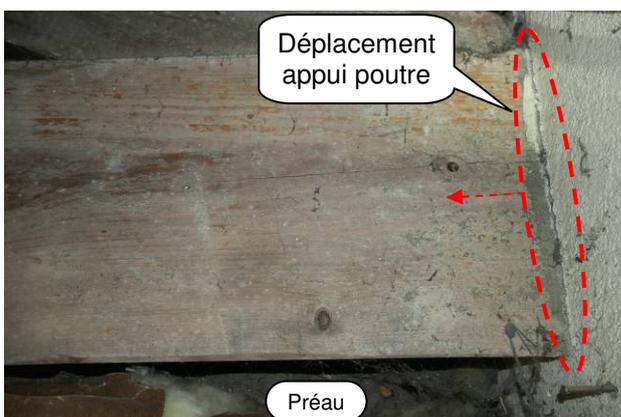
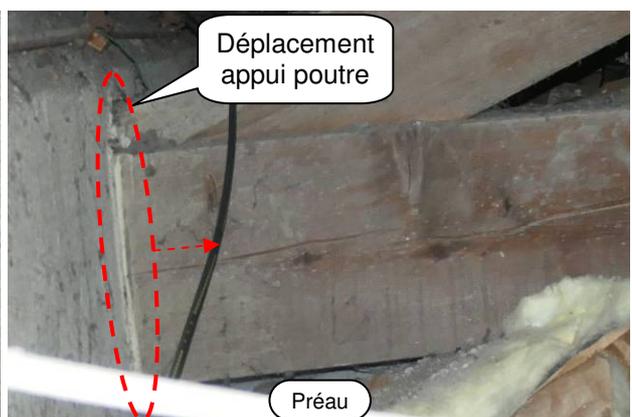
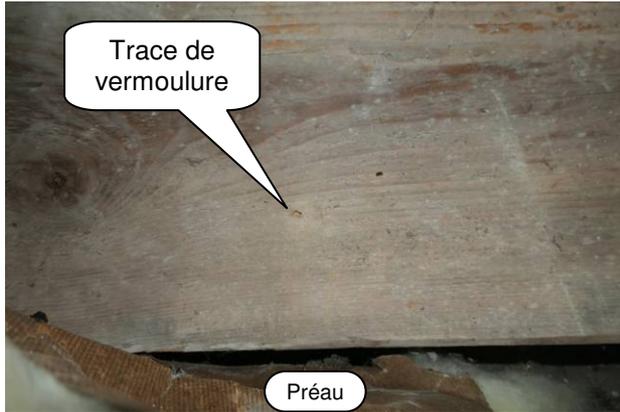
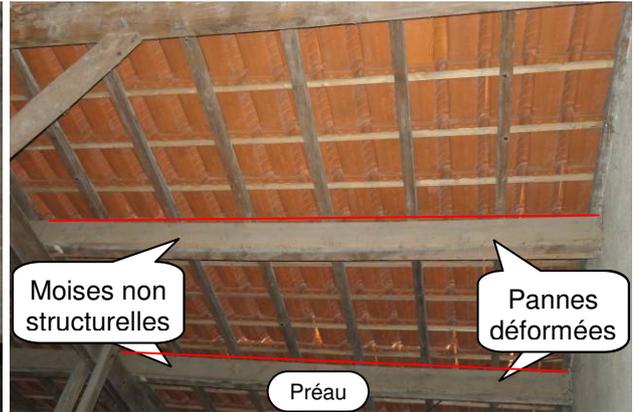
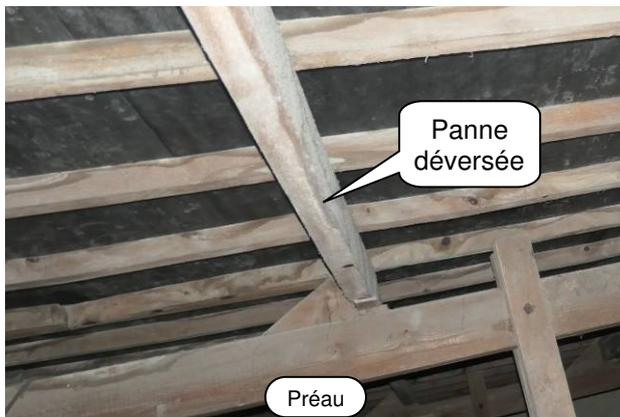
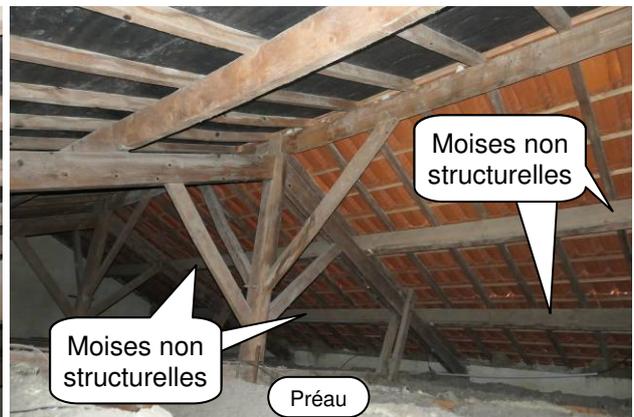
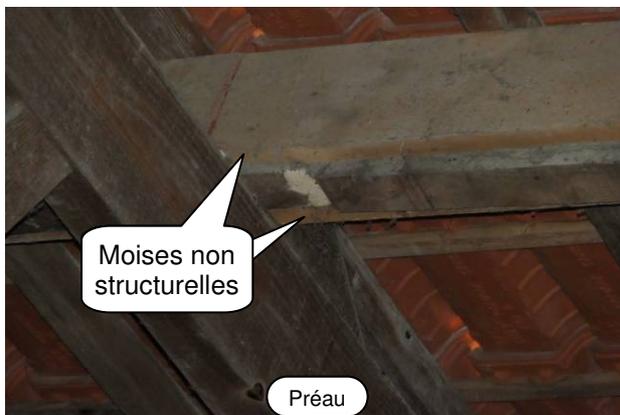
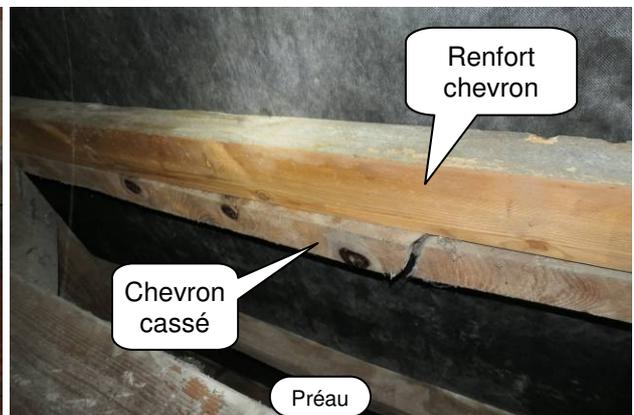
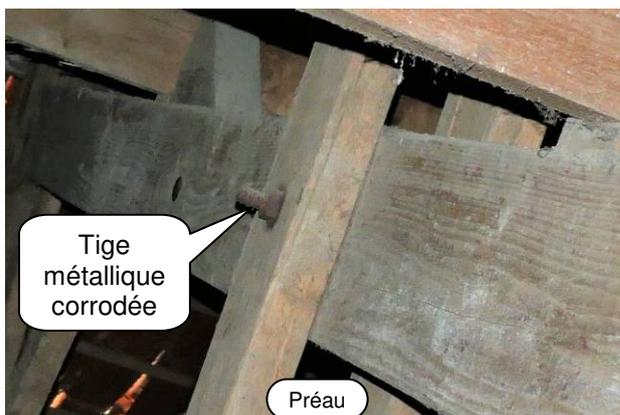
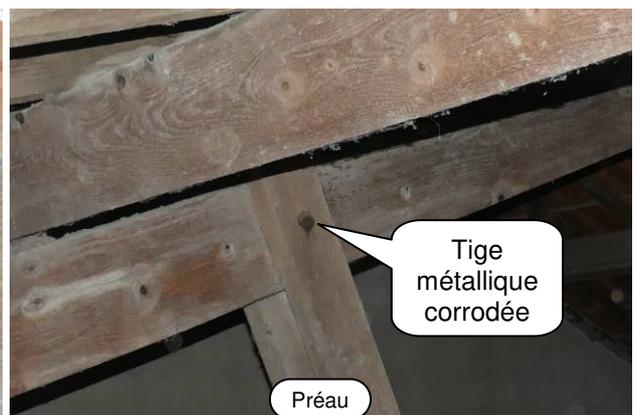
Aucune pathologie notable n'a été relevée sur les charpentes des classes 1 à 3 ; hormis une échantignole cassée, au-dessus la classe 1, qui a provoqué un léger glissement de la panne ; ainsi que des tiges métalliques corrodées sur les jambes de force.

- Un léger glissement des appuis de ferme.
- Une légère trace de vermoulure sur l'entrait de ferme.
- Des pannes déformées (déversées).
- Des pannes renforcées par des moises non structurales (moises de faible section et assemblage sur les pannes insuffisant).
- Un chevron cassé et renforcé.
- Une corrosion des tiges métalliques assemblant les jambes de force sur les entrails et les arbalétriers de ferme.

Nous avons également constaté, lors de notre visite, la présence d'une isolation usagée.

Hormis quelques défauts ponctuels, ne remettant pas en cause la pérennité des charpentes de cette zone, ces dernières ne montrent pas de signe de sous-dimensionnement sous le chargement actuel.

- La mise en place d'anti-dévers entre pannes.  
Les moises non structurales, positionnées sur les pannes du préau, peuvent être déposées lors de la mise en place des anti-dévers.
- Le remplacement de l'échantignole cassée.
- Une vérification du niveau de corrosion des assemblages de charpente, et une reprise si nécessaire (passivation des aciers corrodés).
- Un traitement curatif et préventif (fongicide et insecticide) des bois de charpente.

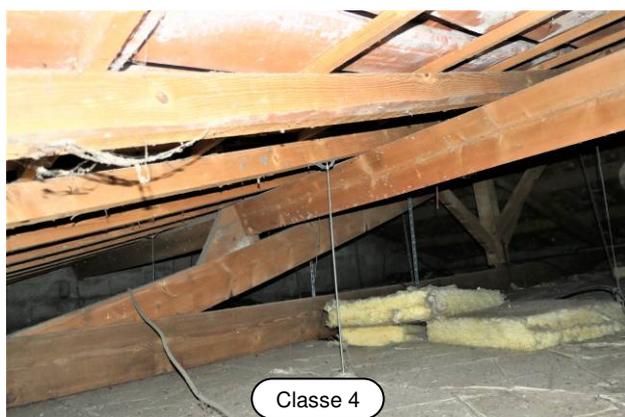
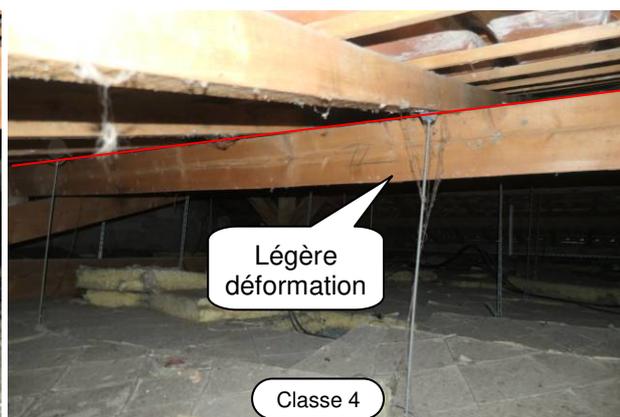
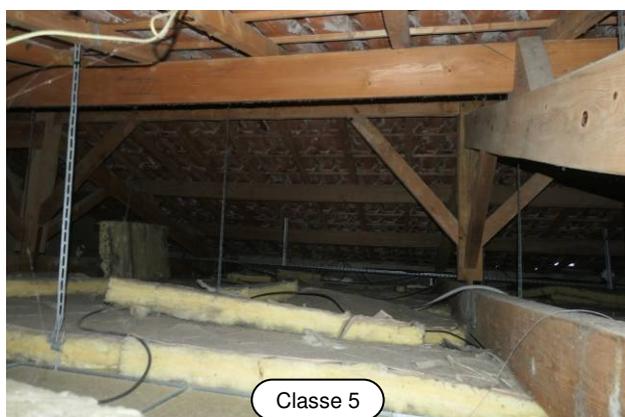
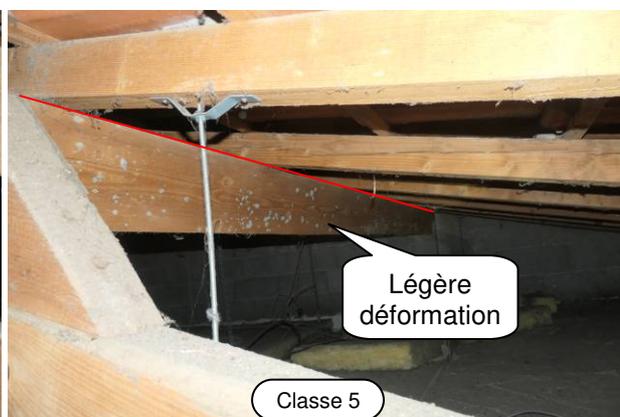
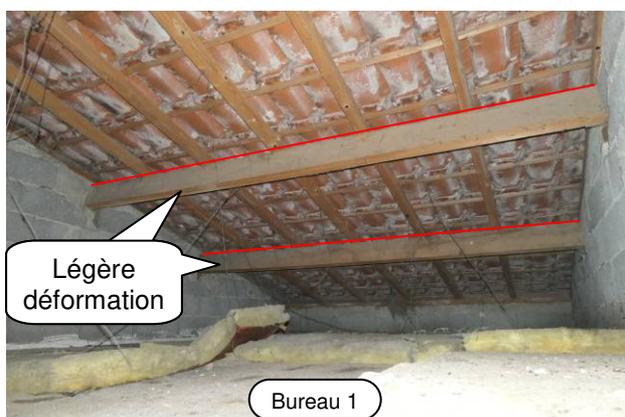
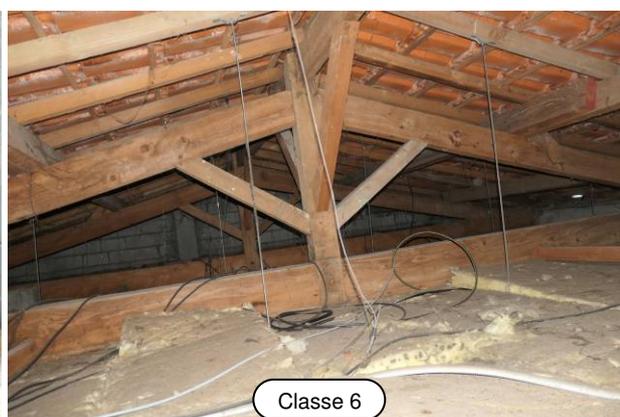
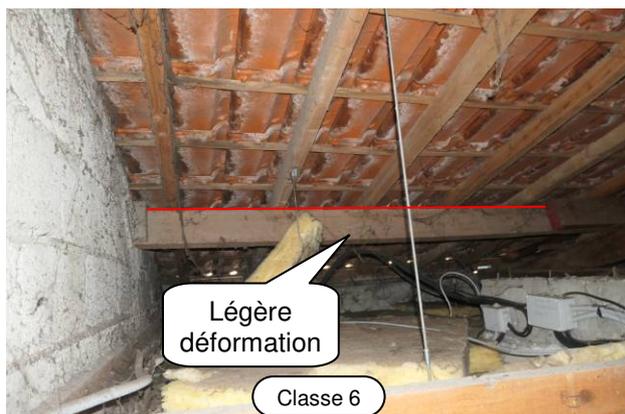
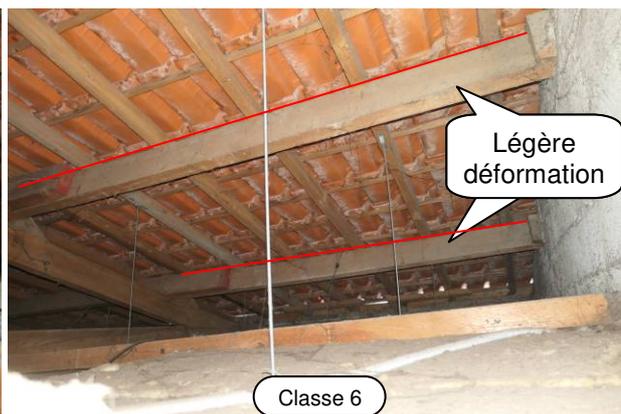
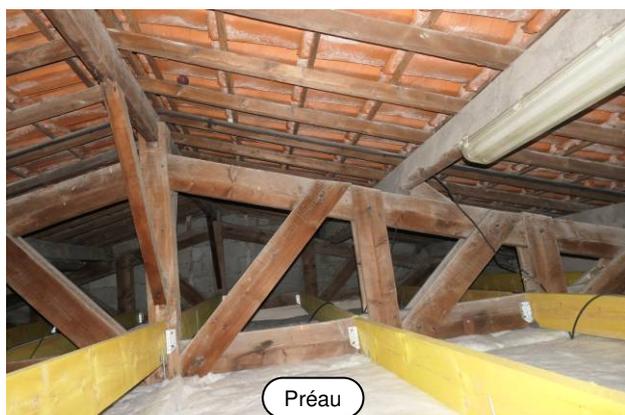
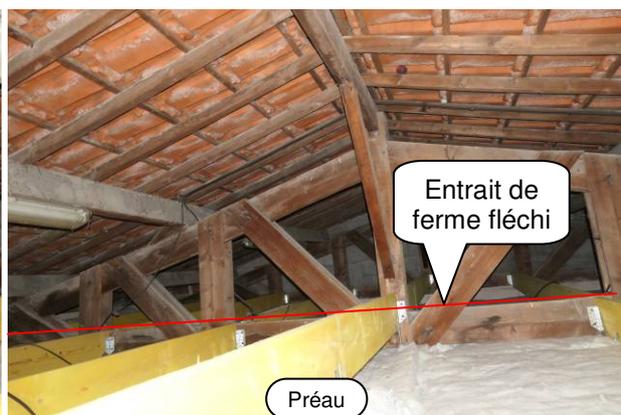
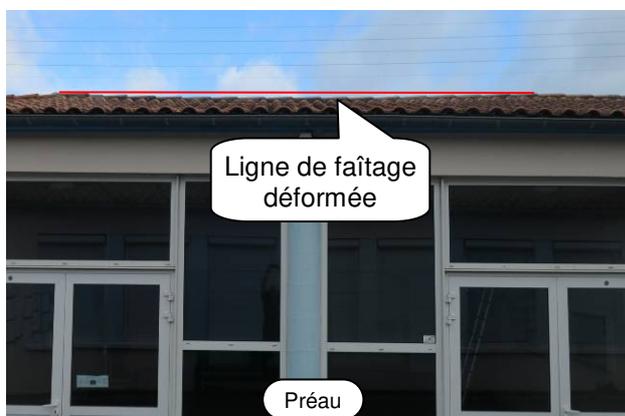
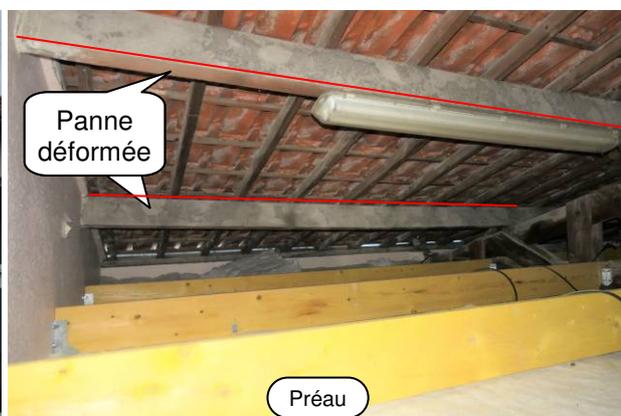
Aucune pathologie notable n'a été relevée sur les charpentes des classes 4 à 6, ainsi que sur le bureau 1 ; hormis une légère déformation des pannes (léger déversement).

- Une déformation de l'entrait de ferme.
- Une déformation de la ligne de faitage.
- Des pannes déversées.
- Des lambourdes, assemblées sur l'entrait de ferme, ont été rajouté pour reprendre un plafond.
- Une corrosion des tiges métalliques assemblant les diagonales et les montants, sur l'entrait et les arbalétriers de ferme.

Les charpentes des classes et du bureau ne manifestent pas de signe de sous-dimensionnement sous le chargement actuel. Nous recommandons simplement l'ajout d'anti-dévers entre pannes.

Il en est de même pour les pannes du préau.

Cependant, la ferme du préau semble atteindre ses limites sous le chargement actuel. Après vérification par le calcul, nous conseillons une réfection à neuf, à minima, de la ferme centrale (voir ci-après). La ferme de rive (côté bureau 1) étant demi-chargée, elle peut être conservée ; nous recommandons juste une passivation des tiges métalliques présentes sur cette dernière.

Pour l'ensemble des bois de charpente, nous recommandons un traitement curatif et préventif (fongicide et insecticide).

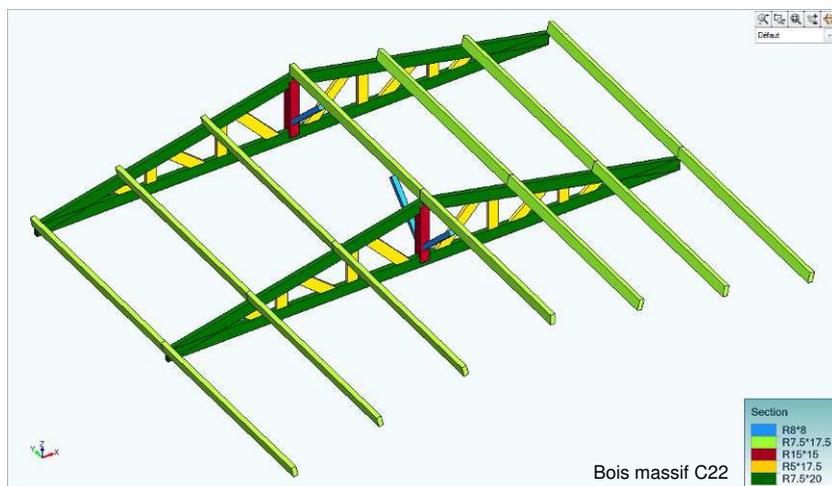
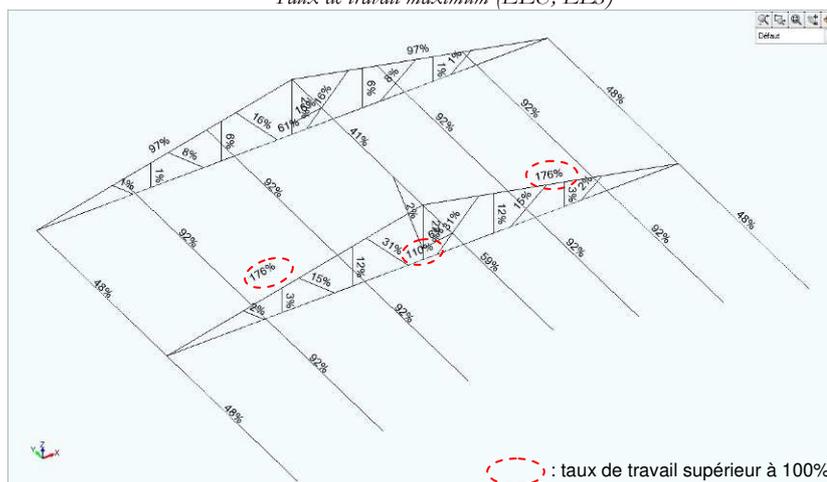
#### CHARPENTE EXISTANTE

Taux de travail maximum (ELU, ELS)
