Mairie de SOYAUX
235 avenue du Général DE GAULLE
16800 SOYAUX

Lieu **Annexes école JEAN MOULIN**
étudié : 70 rue des Lilas
16800 SOYAUX

DIAGNOSTIC VISUEL DES CHARPENTES
POUR PROJET PHOTOVOLTAIQUE

Rédigé en janvier 2023
Etabli par L. VILLARD
Vérifié par V. BOUTTEMY
Nombre de pages : 26
Affaire : 22139

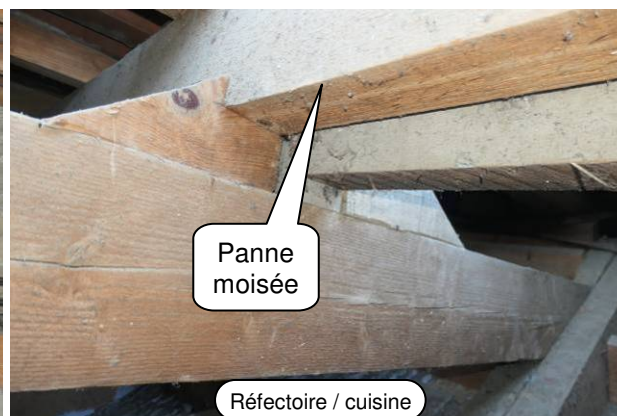
- Préau : Nous n'avons pas relevé de pathologies notables, hormis localement de la corrosion et de la peinture écaillée.
- Réfectoire / sanitaires : aucune pathologie notable n'a été constatée.
- Réfectoire / cuisine : Les pannes sont renforcées par moisage. L'ensemble de la charpente bois ne présente pas de pathologies notables.

Nous avons relevé uniquement de légers décalages et quelques fissures sur les tuiles faitières.

Les charpentes de cette zone ne montrent pas de signe de sous-dimensionnement sous le chargement actuel.

Cependant, concernant les charpentes métalliques, le projet de mise en place de panneaux photovoltaïques en toiture amène à une augmentation des charges. En plus des charges de couverture existantes, il faudra prendre en compte le poids de ces panneaux qui est de 15 daN/m². Les charpentes métalliques seront donc vérifiées par le calcul.

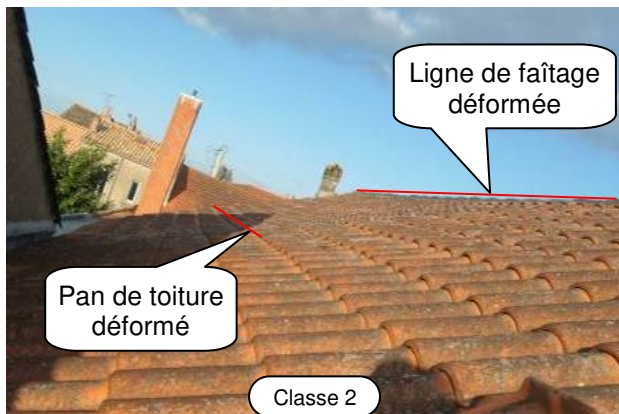
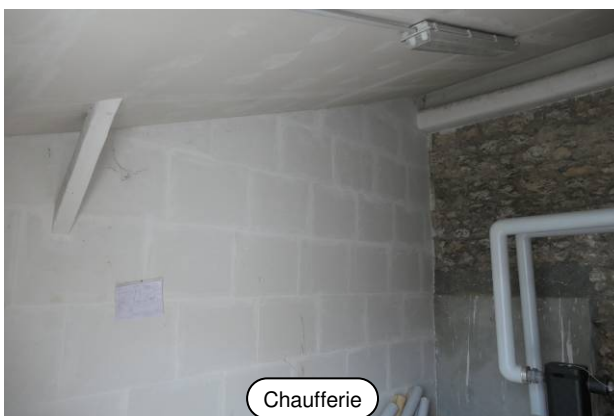
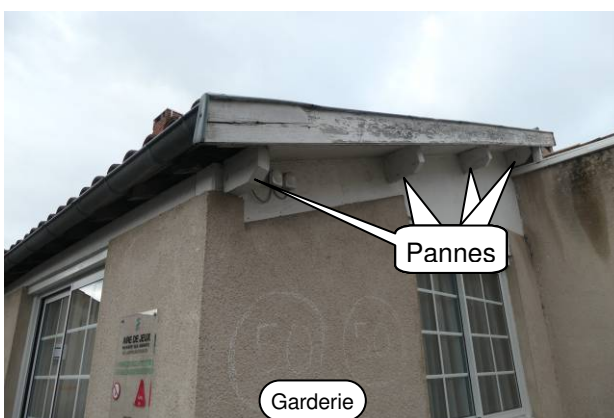
- Arbalétriers de ferme fortement déformés, et renforcés par une simple moise.
- Entrait de ferme renforcé par une simple moise.
- Renforcement de la ferme par un nouvel entrain retroussé, à la jonction contrefiche/arbalétrier.
- Assemblage entre le poinçon et l'entrait de ferme complètement détérioré, et renforcé par un plat métallique.

Les plats métalliques sont déformés, et n'ont donc pas d'utilité en l'état.

Les pannes sont fléchies et déversées.

Les pièces métalliques, des assemblages de la charpente, sont corrodées.

La ferme est fléchie (entrait déformé, et déformation de la ligne de faitage et du pan de toiture).

Les pannes, visibles dans le garage, sont vermoulées et déformées.

Les charpentes des classes 1 et 2, du garage et de la chaufferie montrent leur limite sous le chargement actuel. Pour justifier une possible conservation des charpentes avec les charges projetées, une vérification par le calcul est réalisée par la suite.

La charpente de la garderie ne manifeste pas de signe de sous-dimensionnement sous les charges actuelles. Cependant, l'état des pannes n'ayant pu être constaté, nous recommandons un contrôle de ces dernières, et une reprise des pathologies éventuelles relevées.

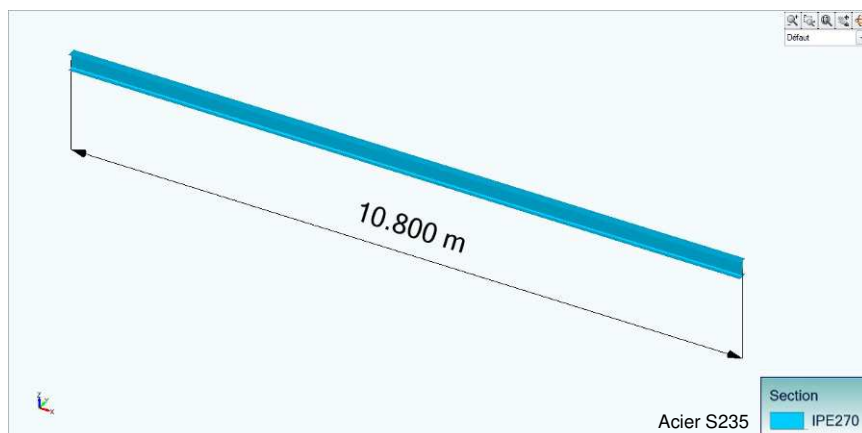
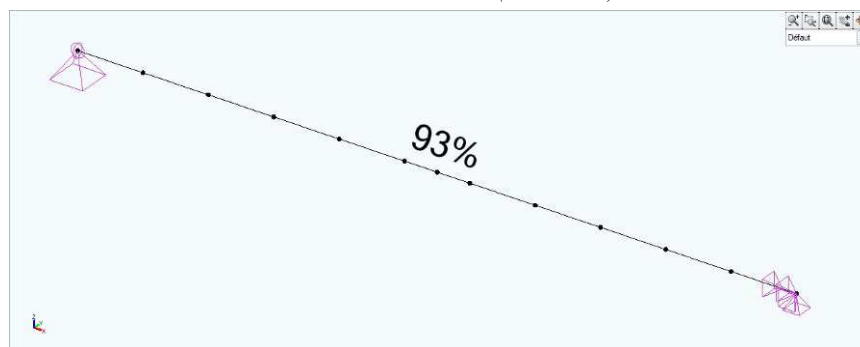
PANNE EXISTANTE

Les pannes de la zone réfectoire/sanitaires ont la capacité suffisante pour reprendre la charge supplémentaire de 15 daN/m² des panneaux photovoltaïques.

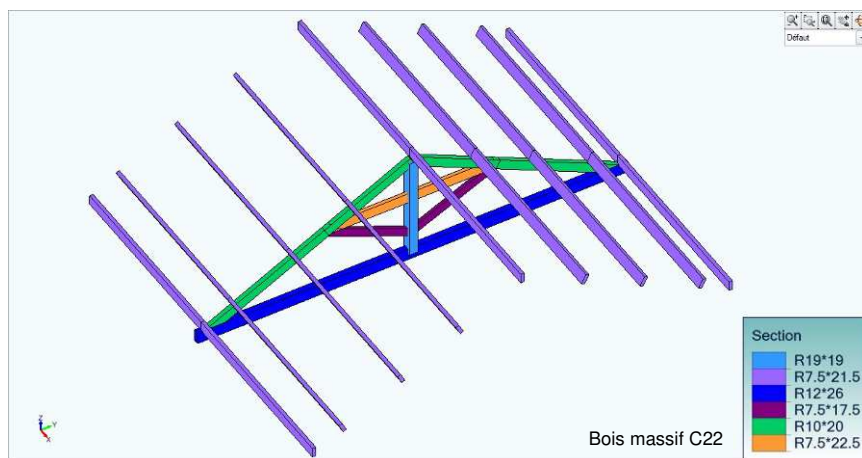
CHARPENTE EXISTANTE

Nota :
 Seules les moises déjà existantes, renforçant la ferme d'origine, ont été modélisées pour la vérification par le calcul.

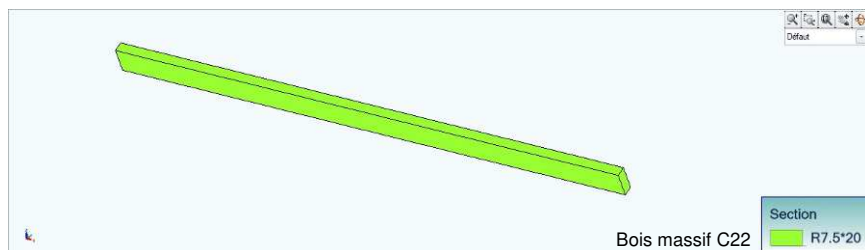
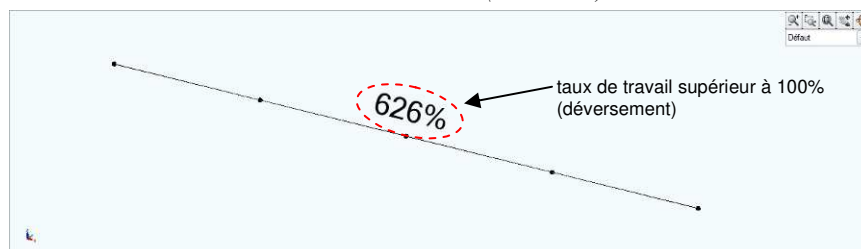
PANNE EXISTANTE

Nota :
La bande de chargement est de 2.30 m.

- Généraliser la mise en place d'anti-dévers (.....) entre les pannes bois (voir ci-après).
- Remplacement des pannes bois du garage et de la chaufferie (—).
- Pour rappel, l'existence d'une ferme, ou d'un arbalétrier, prise en "sandwich" entre les cloisons du garage et de la chaufferie, est possible. Au vu des pathologies relevées sur la panne du garage, il est nécessaire de réaliser un contrôle de cette dernière.
- Réalisation d'un contrôle général des charpentes, et si nécessaire reprendre les défauts constatés (vermouluures/moisissures).
- Réalisation d'un contrôle de l'étanchéité des couvertures tuiles.
- Traitement curatif et préventif (insecticide et fongicide) des bois de charpente existants et neufs.
- Passivation des aciers corrodés.
- Réfection à neuf de la charpente métallique du préau.

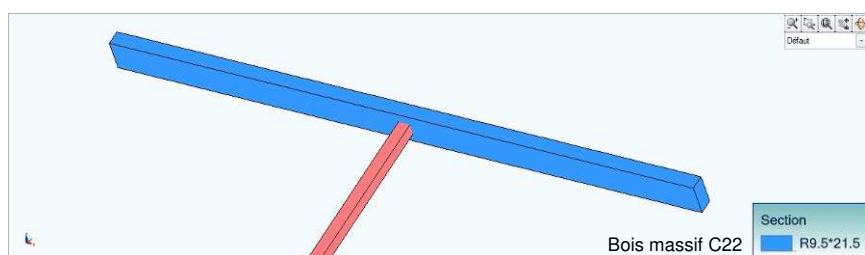
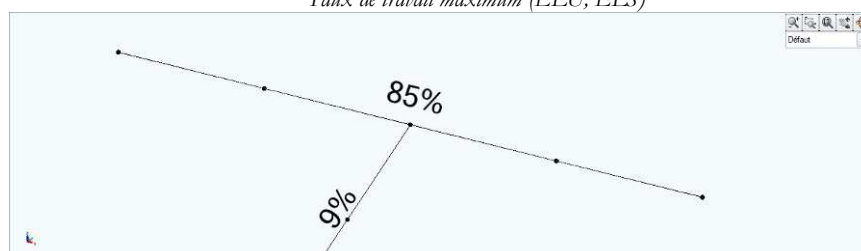
PANNE MODIFIEE

Nota :
La bande de chargement est de 1.55 m.

Modification des pannes sur le garage et la chaufferie :
