Lieu **Ecole Antoine de SAINT-EXUPERY**
étudié :

DIAGNOSTIC VISUEL DES CHARPENTES
POUR PROJET PHOTOVOLTAIQUE

Rédigé en janvier 2023
Etabli par L. VILLARD
Vérifié par V. BOUTTEMY
Nombre de pages : 12
Affaire : 22139

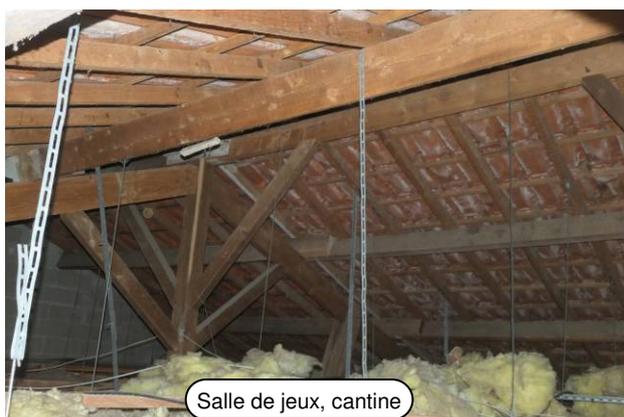
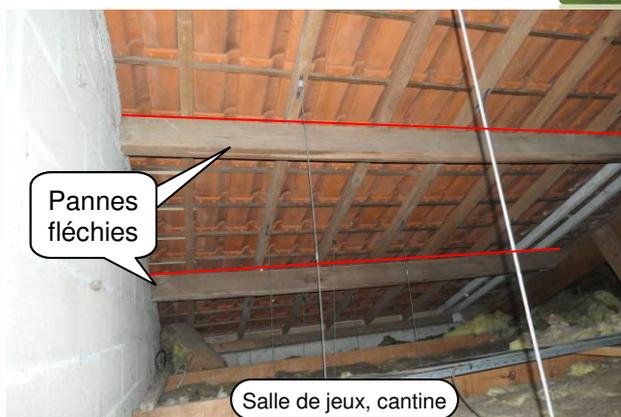
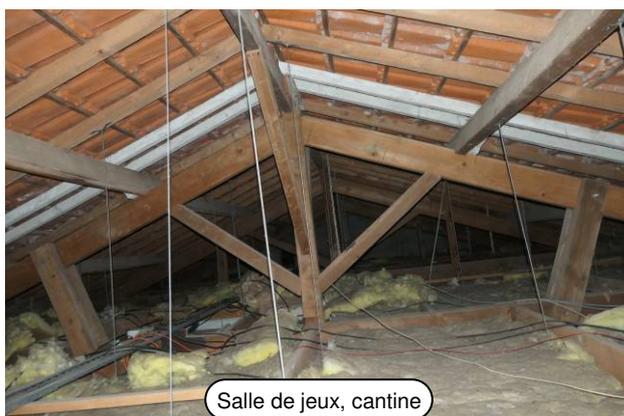
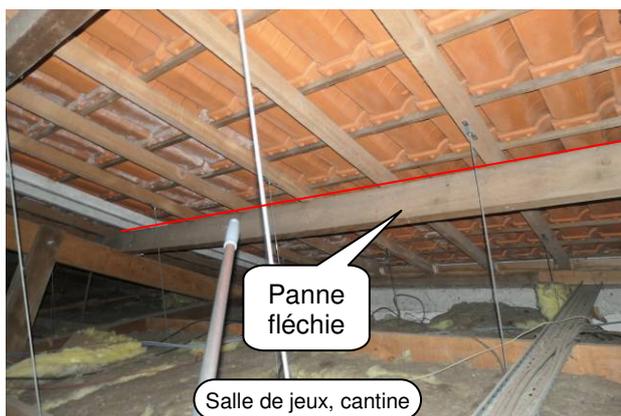
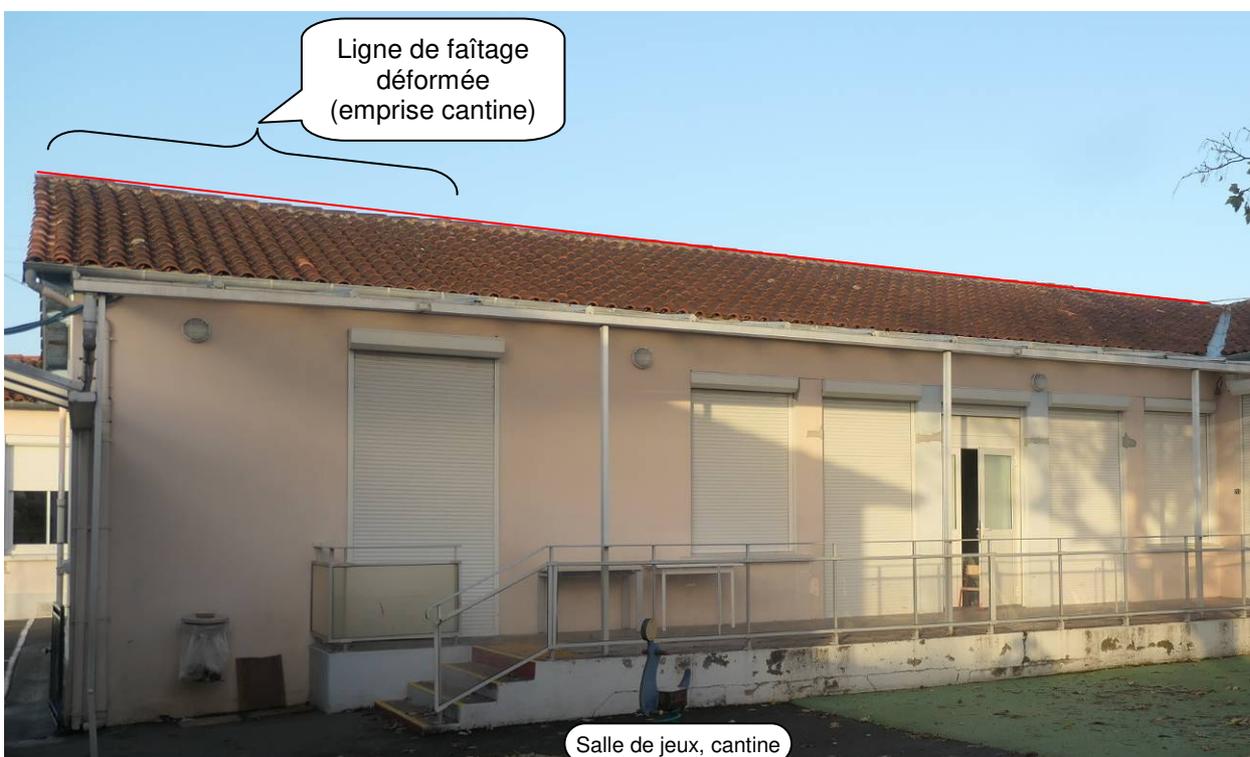
Au-dessus de la classe de classe, nous avons relevé un léger dévers des pannes.

Au-dessus de la cantine, des pannes sont déformées, et la ligne de faîtage est déformée.

Nous recommandons simplement la mise en place d'anti-dévers entre pannes, ainsi qu'un renforcement par moilage, en bois massif de section 7.5*17.5h, des pannes fléchies (zone cantine).

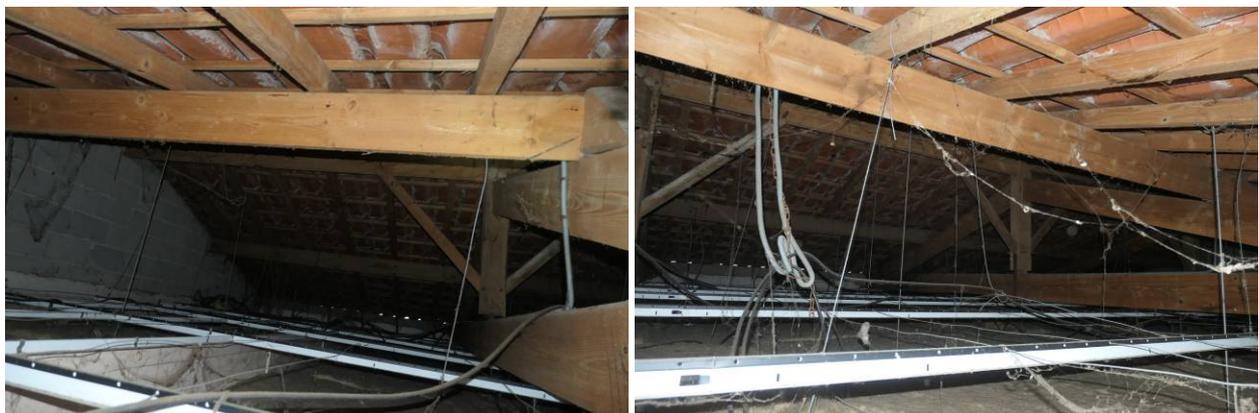
Aucune pathologie notable n'a été relevée sur cette charpente, hormis des échantignoles qui se soulèvent.

Nous avons noté la présence de cales bois entre les chevrons, et des bois filants le long des façades Est et Ouest.

- Moiser les pannes fléchies avec des sections en bois massif de $7.5 \times 17.5h$ (---).
- Généraliser la mise en place d'anti-dévers (.....) entre pannes (voir ci-dessous).
- Reprendre les appuis de pannes (échantignoles soulevées).
- Réaliser un contrôle général de la charpente, et si nécessaire de reprendre les défauts constatés.
