Ecole Jean MONNET
Rue Claude DEBUSSY
16800 SOYAUX

DIAGNOSTIC VISUEL DES PLANCHERS HAUTS SOUS COUVERTURE
POUR PROJET PHOTOVOLTAIQUE

Rédigé en janvier 2023
Etabli par L. VILLARD
Vérifié par V. BOUTTEMY
Nombre de pages : 14
Affaire : 22139

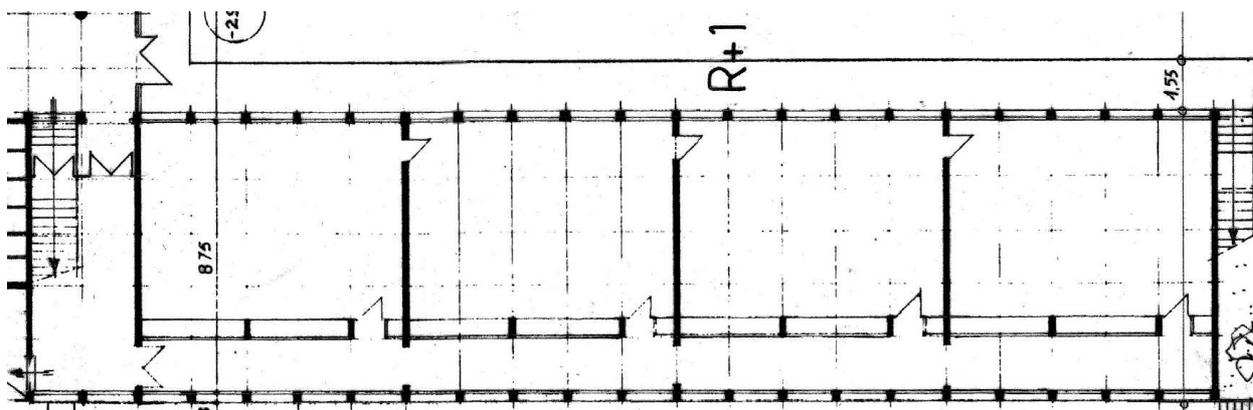
4.1 ECOLE JEAN ZAY

Le plancher haut R+1 de ce bâti est en béton avec coffrage brique. Il est visible en déposant des plaques de plafonds. Dans certaines classes, ce coffrage n'a pu être constaté, dû à la présence d'un ancien plafond non démontable.

L'étanchéité de toiture est recouverte par des gravillons.

Aucune pathologie notable n'a été relevée sur ce plancher haut R+1.

Le plancher haut R+1 de cette zone ne montre pas de signe de sous-dimensionnement sous le chargement actuel.

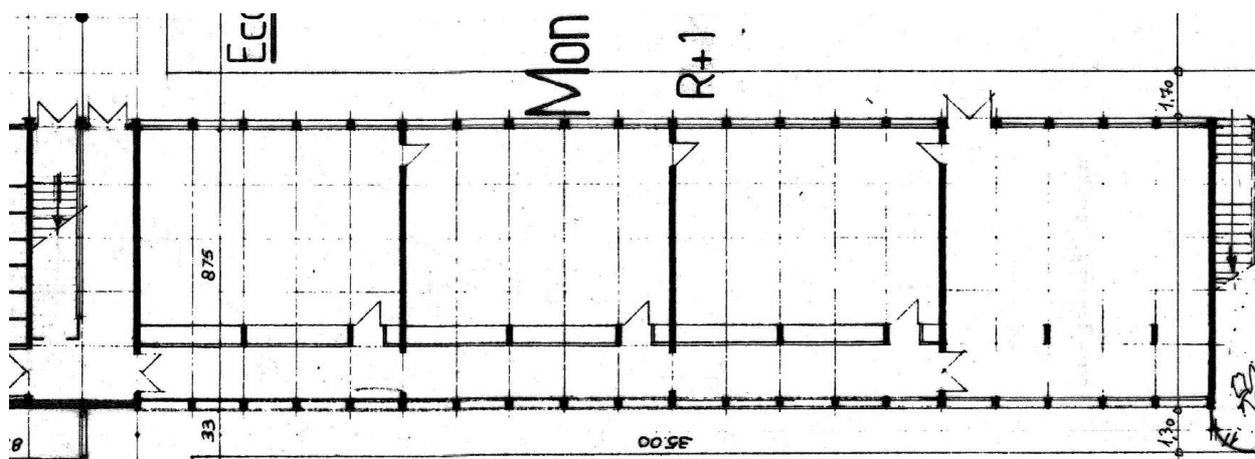
4.2 ECOLE ALBERT CAMUS

Le plancher haut R+1 de cette école est en béton avec coffrage caisson béton préfabriqué. Il est visible en déposant des plaques de plafonds. Quelques microfissures ont été relevées à mi-portée de ces coffrages caissons.

L'étanchéité de toiture est recouverte par des gravillons.

Sur ce bâti, le plancher haut R+1 ne manifeste pas de signe de sous-dimensionnement sous le chargement actuel.

Les fissures, qui restent des microfissures, démontrent une légère souplesse de ce plancher, mais ne remettent pas en question sa pérennité.

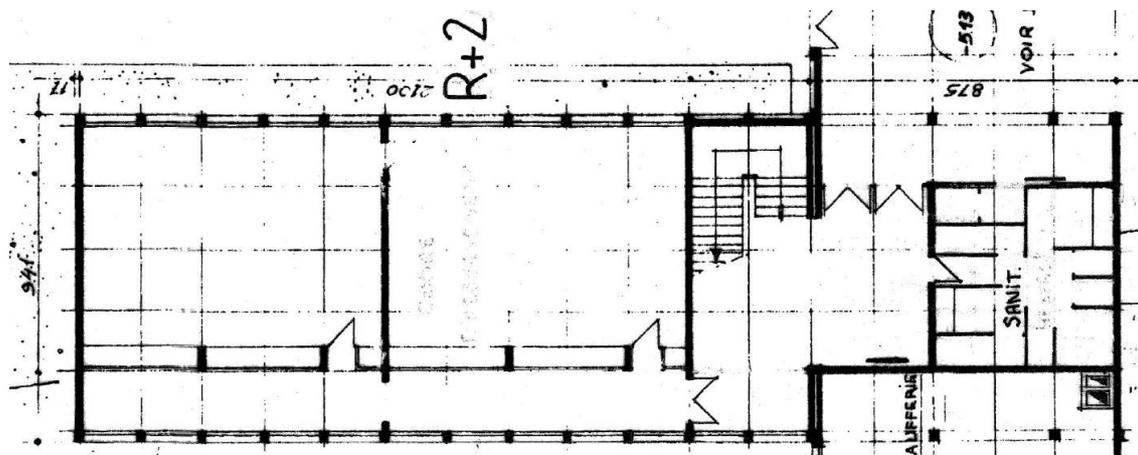
4.3 CENTRE DE LOISIRS GULLIVER

Sur cette zone, le plancher haut R+2 est en béton avec coffrage brique. Il est visible en déposant des plaques de plafonds. Certaines briques de coffrage sont cassées.

L'étanchéité de toiture est recouverte par des gravillons.

Le plancher haut R+2 de ce volume ne manifeste pas de signe de sous-dimensionnement sous le chargement actuel.

Le coffrage brique n'étant pas structurel, les briques cassées n'ont pas d'incidence sur la stabilité de ce plancher.

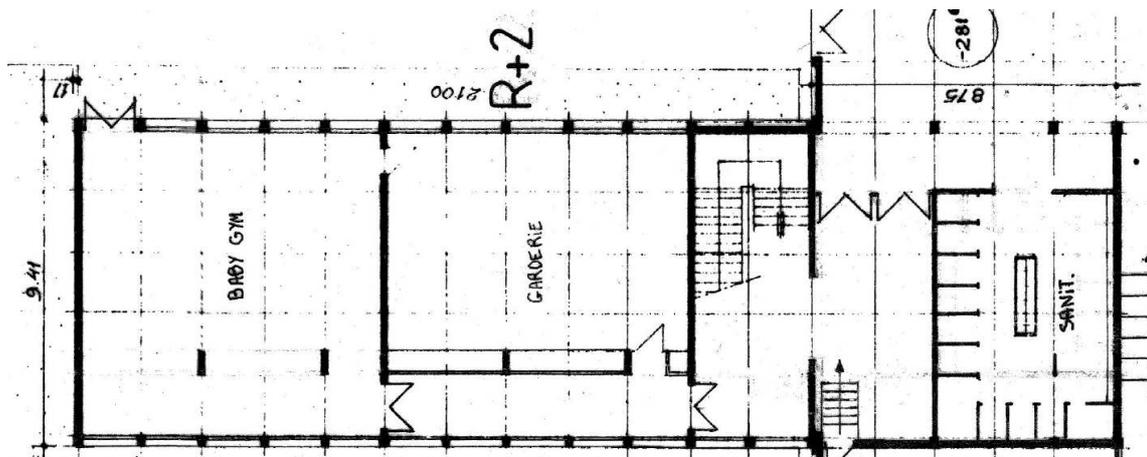
4.4 ESPACE JEAN MACE

Le plancher haut R+2 de ce bâti est en béton avec coffrage brique. Il est visible en déposant des plaques de plafonds.
